# Acapulco, Gro.

## Atlas de Peligros Naturales de la Ciudad

**ATLAS DE PELIGROS NATURALES DE  
LA CIUDAD DE ACAPULCO DE JUÁREZ,  
GUERRERO, MÉXICO.  
(IDENTIFICACIÓN Y ZONIFICACION)**

**ESTUDIO DE APLICACIÓN**

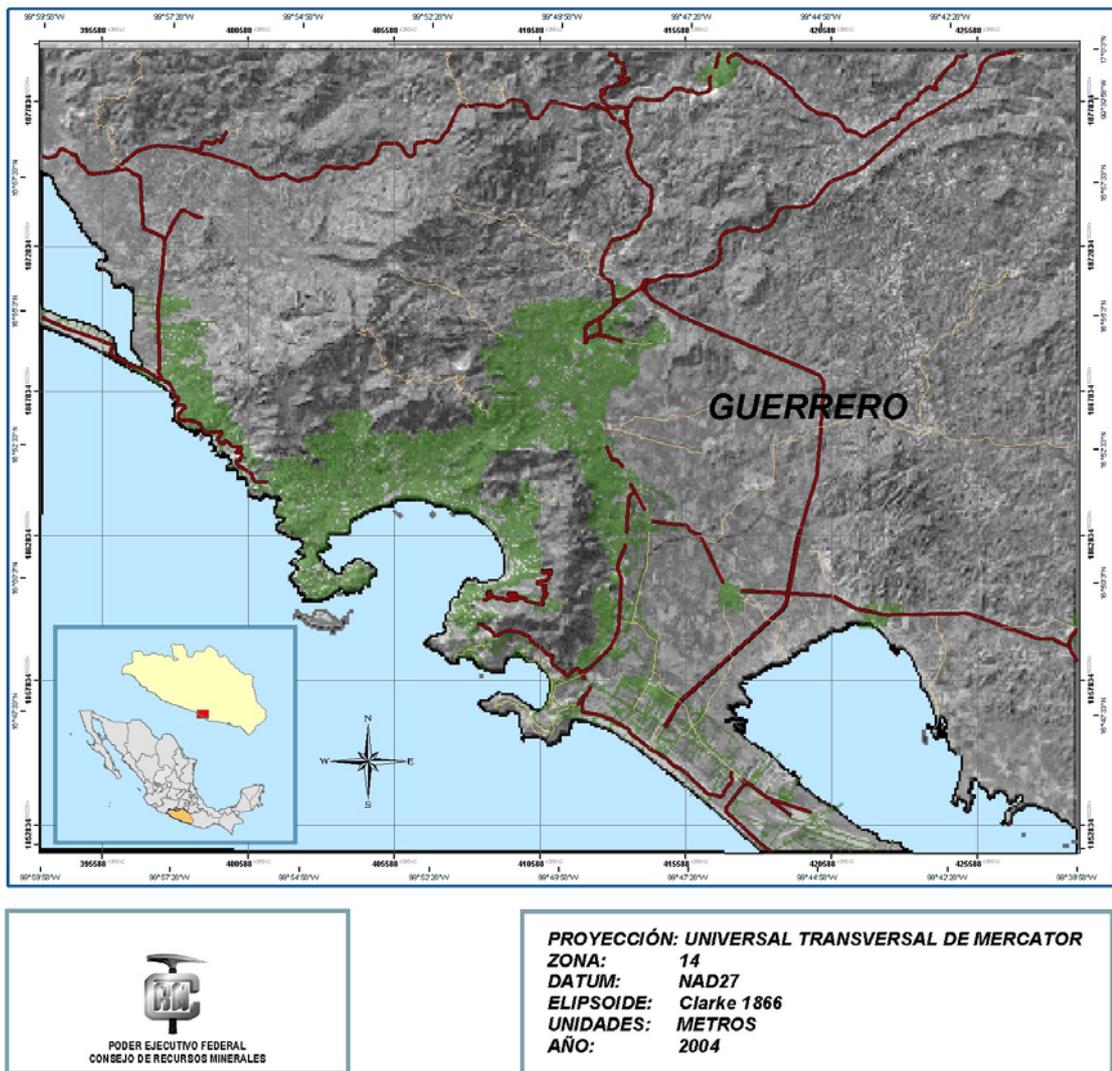
Figura 1.- Localización de la zona de estudio de la zona urbana de Acapulco, al sur del estado de Guerrero, ubicada en la Bahía del mismo nombre. Nótese la mancha urbana en amarillo (INEGI, 2003), con su extensión de crecimiento hacia el parque nacional El Veladero.

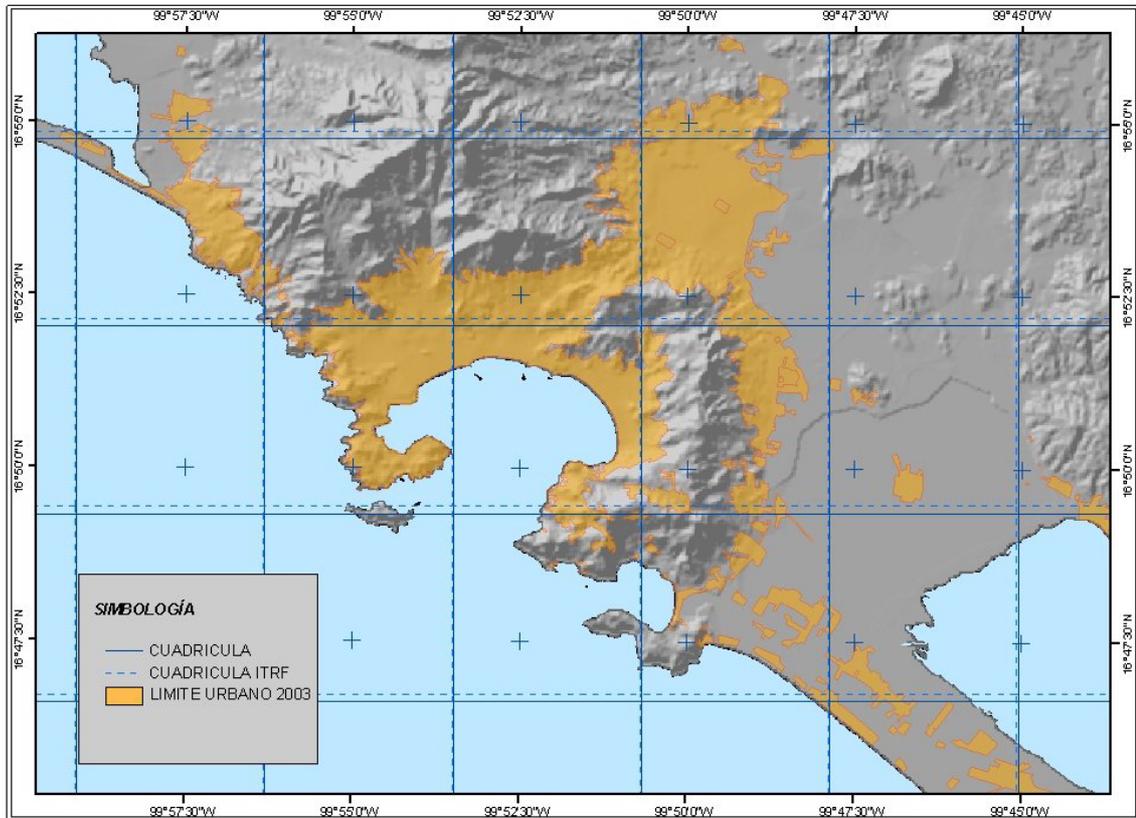
Figura2.- Estructura cartográfica del proyecto. Comprende el caneava, la cuadrícula y la gradícula de acuerdo al índice cartográfico nacional, dentro de la carta topográfica "Acapulco" con clave E14-C57, de la escala 1;50,000, en la proyección UTM de la zona 14. Nótese al centro el límite de la zona urbana de la ciudad de Acapulco de Juárez, estado de Guerrero, para el año 2003. Nótese también que se tiene como base el modelo digital de relieve en escala de gris para referir espacialmente el área de estudio del proyecto.

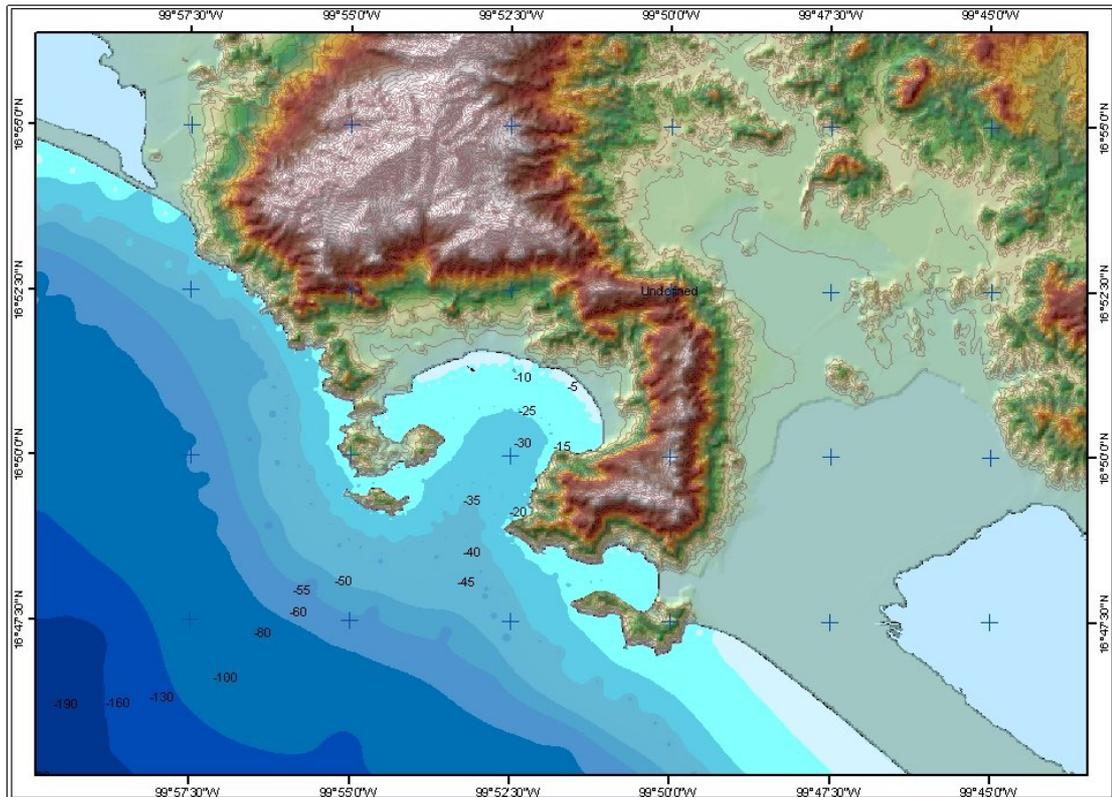
Figura 3.- Altimetría del proyecto. Comprende las curvas de nivel, el límite de la costa y la batimetría de la carta topográfica "Acapulco" E14-C57 de acuerdo al índice cartográfico nacional de la escala 1:50,000. Se tienen las curvas de nivel en color sepia y el límite de la costa en línea negra y la batimetría en tonos de azul. Nótese al centro la bahía de Acapulco y como base el modelo digital de relieve con simbología de colores verde claro para las partes topográficas bajas hasta el gris claro para las partes topográficas altas.

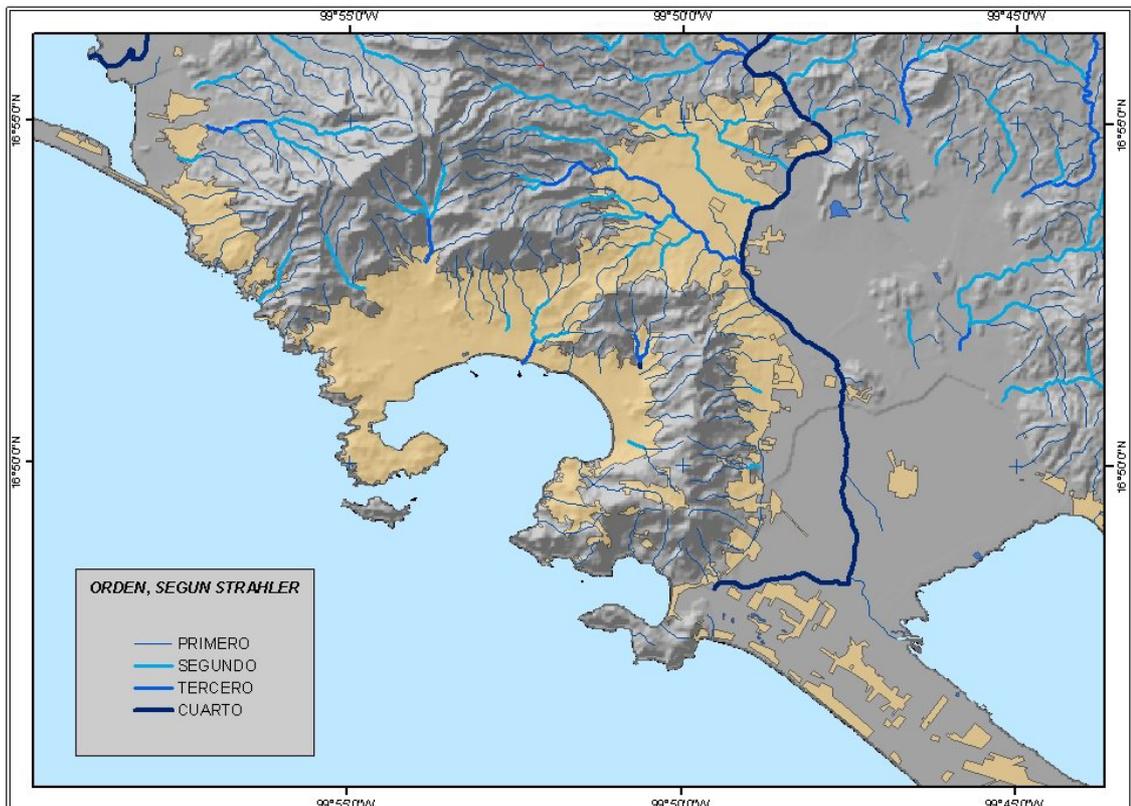
*Figura 4. Mapa de ríos de la zona urbana y zona conurbada de la ciudad de Acapulco de Juárez. Nótese los patrones sub radiales y sub dendríticos en la red de drenaje de los cerros del Parque Nacional El Veladero en donde la mayoría de los arroyos intermitentes y perennes fluyen hacia la cuenca del Río El Conchero, hacia la bahía de Acapulco y hacia la cuenca del Río La Sabana, que se extiende de norte a sur, desde la localidad de “Kilómetro Treinta”, hasta la Laguna Tres Palos. La simbología corresponde en azul claro a las corrientes de primer orden y los de color azul oscuro a los de cuarto orden. Nótese también que los ríos están sobrepuestos al modelo de relieve para resaltar sus características.*

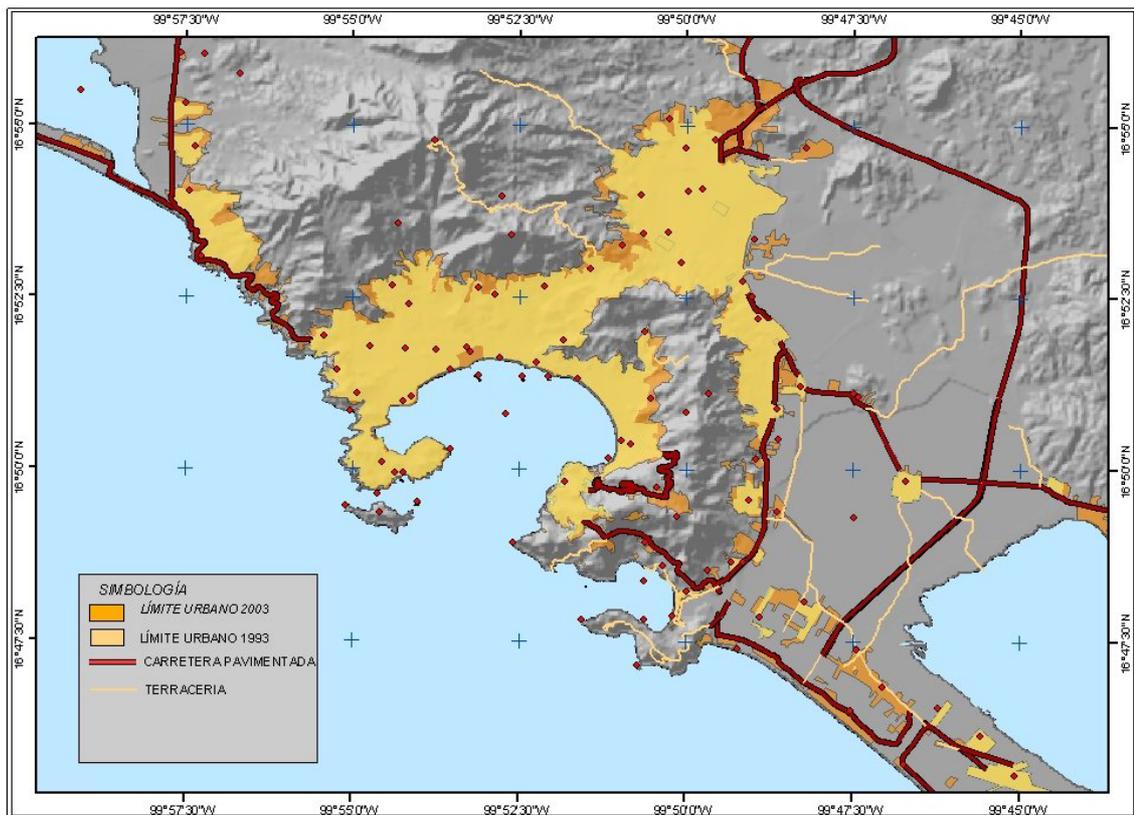
Figura 5. Planimetría de la zona de estudio. Comprende: las carreteras, en líneas rojas; las terracerías, en líneas amarillas; las localidades y poblaciones, en puntos rojo; los límites de crecimiento urbano para el año 1993, en amarillo claro y 2003 en amarillo obscuro. Nótese que la zona urbana ha crecido a lo largo de 10 años hacia la parte norte de la ciudad y hacia el oriente, principalmente sobre las zonas de alta pendiente de los cerros de la zona del Parque Nacional El Veladero y en la planicie fluvial del Río La Sabana. También hay un crecimiento importante hacia el sur, en el corredor suburbano que conduce al aeropuerto internacional. Nótese también como base la imagen de relieve en colores altimétricos.

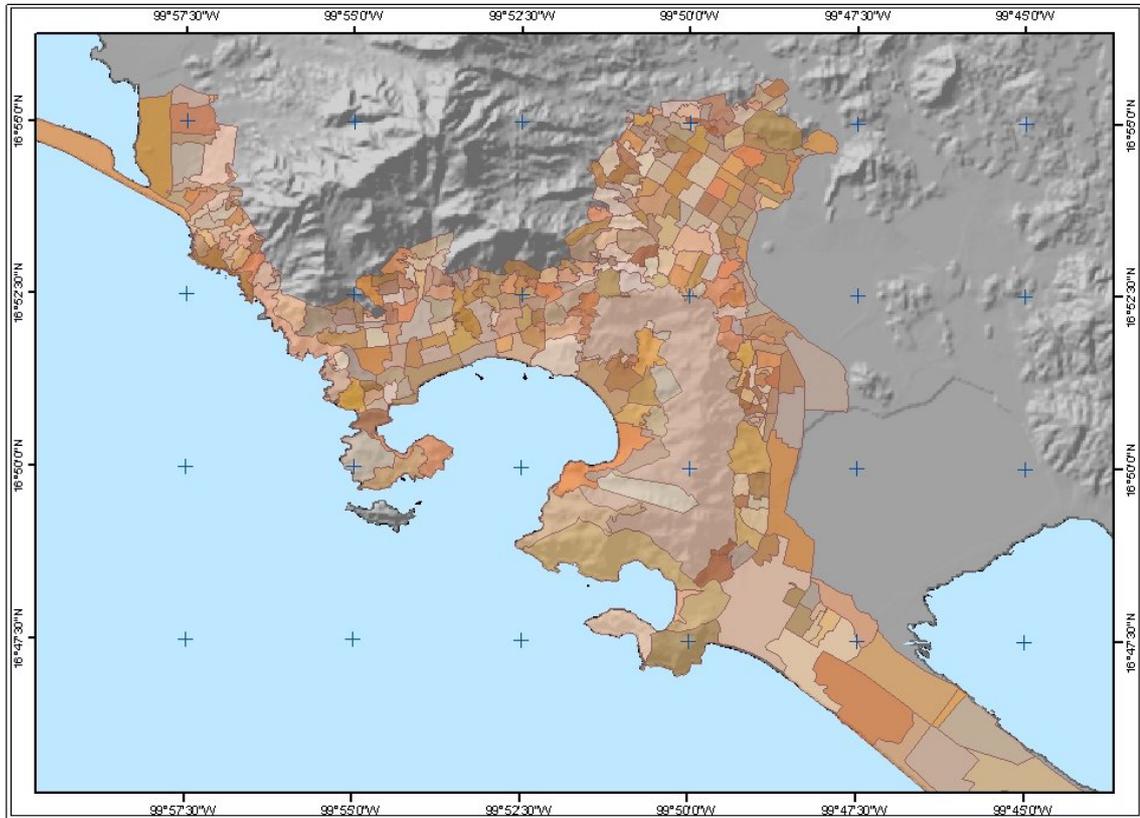
*Figura 7. Mapa de áreas geoestadística básica (Ageb). Nótese la extensión de los polígonos que representan las áreas de estadística básica de INEGI para el año 2000, de acuerdo al XII censo general de población y vivienda.*

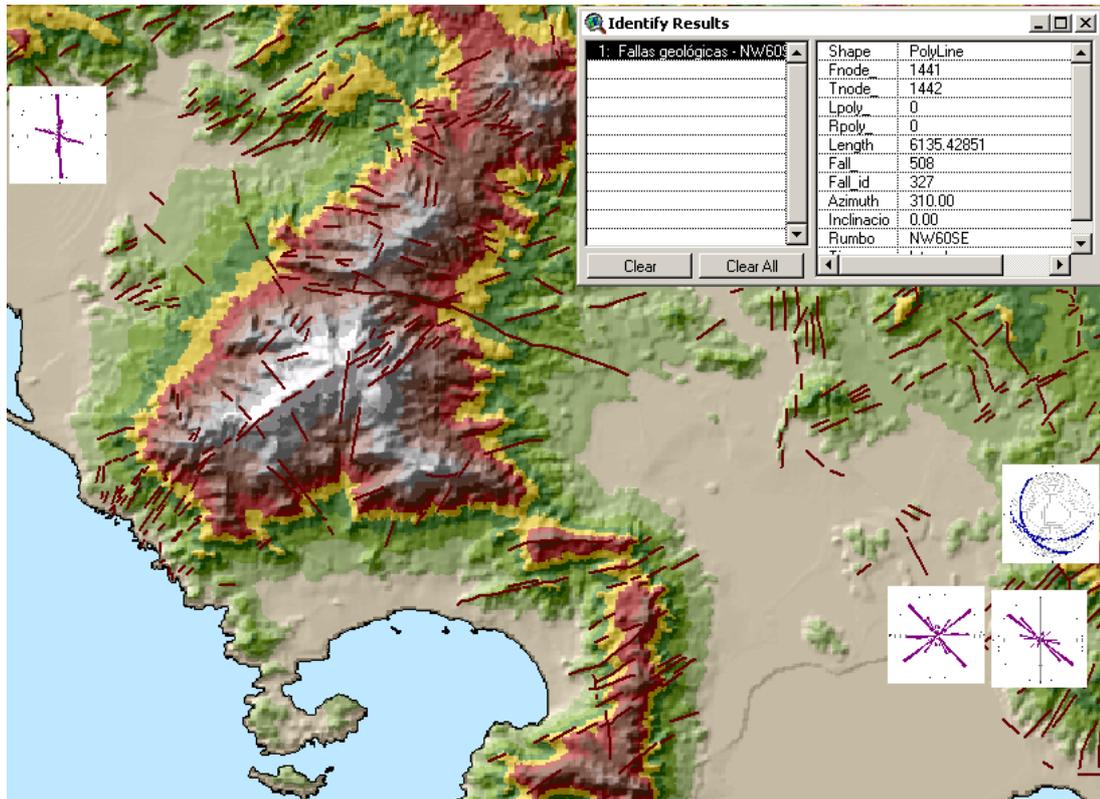
Figura 8. Mapa de peligros por fallas geológicas. Nótese la disposición de una zona de fallas de orientación diagonal al parque nacional El Veladero, en donde se presenta una zona de falla con rocas indicativas de alta presión y estructuras geológicas de estrías y escalones.

El tema de peligros por fallas geológicas se obtuvo de la interpretación fotogeológica de las imágenes de satélite y las ortofotos digitales georeferidas y rectificadas con el modelo digital de relieve. El mapa obtenido está representado por 629 líneas que corresponde a la traza horizontal de planos de fallas con la superficie terrestre. Los tipos de fallas identificados son fallas normales y fallas

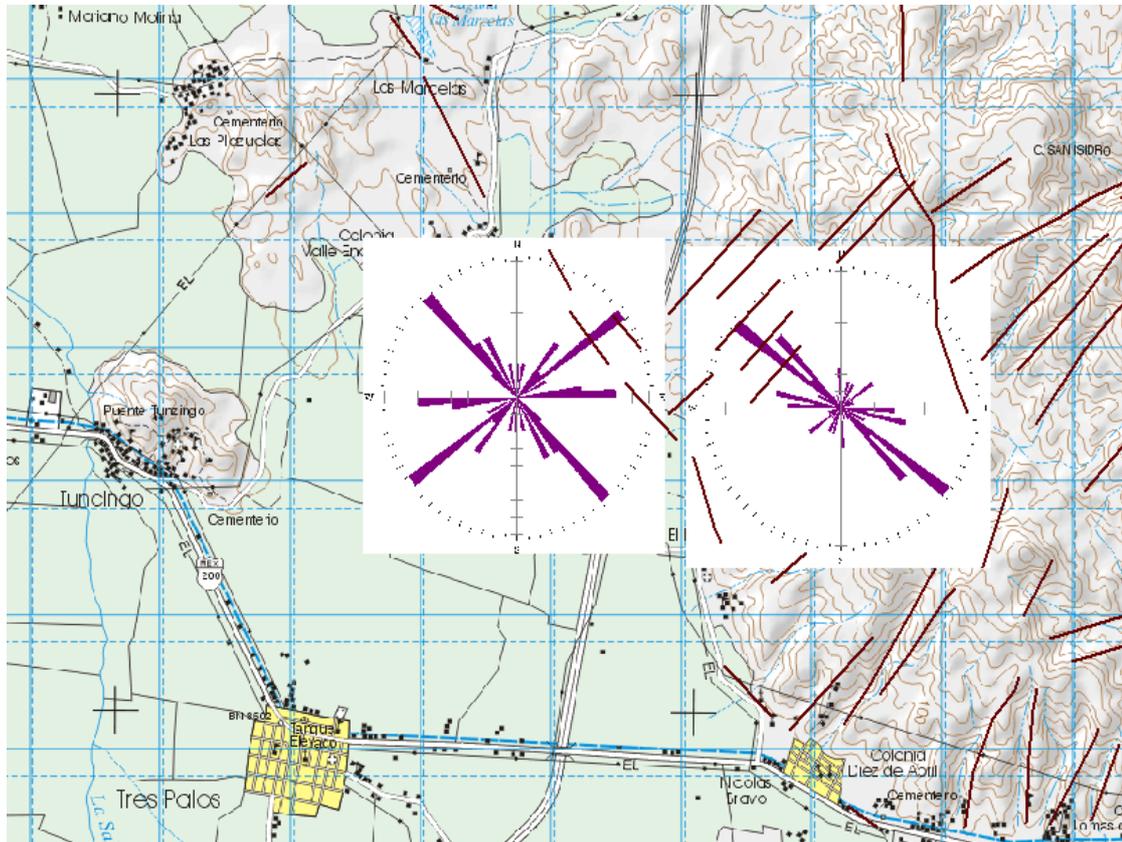
*Figura 9.- Zona de falla lateral. En la Localidad de Tres Palos, sobre la carretera 95 se observa una zona de falla de tipo lateral identificada por la estructura de una roca de alta presión llamada milonita y por estructuras menores llamadas estrías y escalones. Con estas estructuras se determinó la tendencia principal de los planos de falla como se muestra con las gráficas de frecuencias de direcciones también llamadas rosetas de fracturas.*

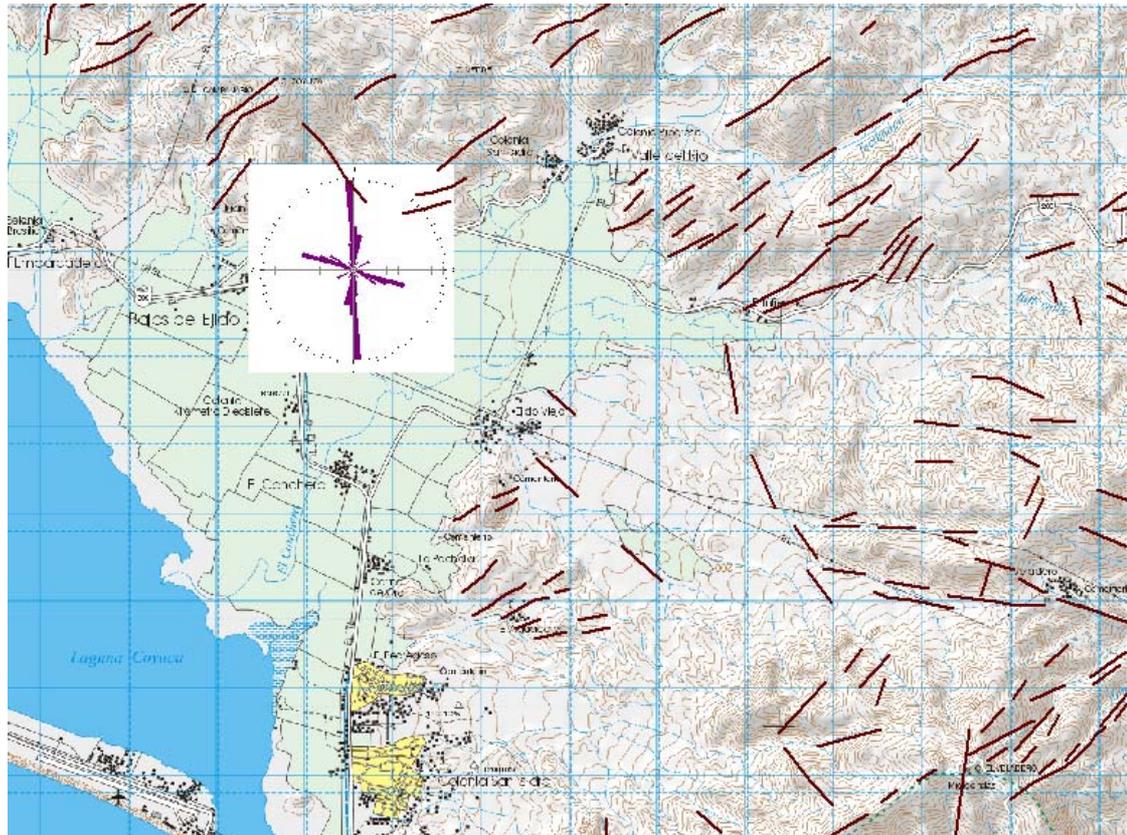
*Figura 10.- Plano de falla lateral. En localidad de Bajíos del Ejido la zona de falla muestra características estructurales similares a las de la región de la localidad de Tres Palos según se muestra en el diagrama de frecuencias de planos de falla. Nótese la frecuencia en la dirección NW 65 SE y la presencia de fracturas de tensión en orientación casi Norte – Sur.*

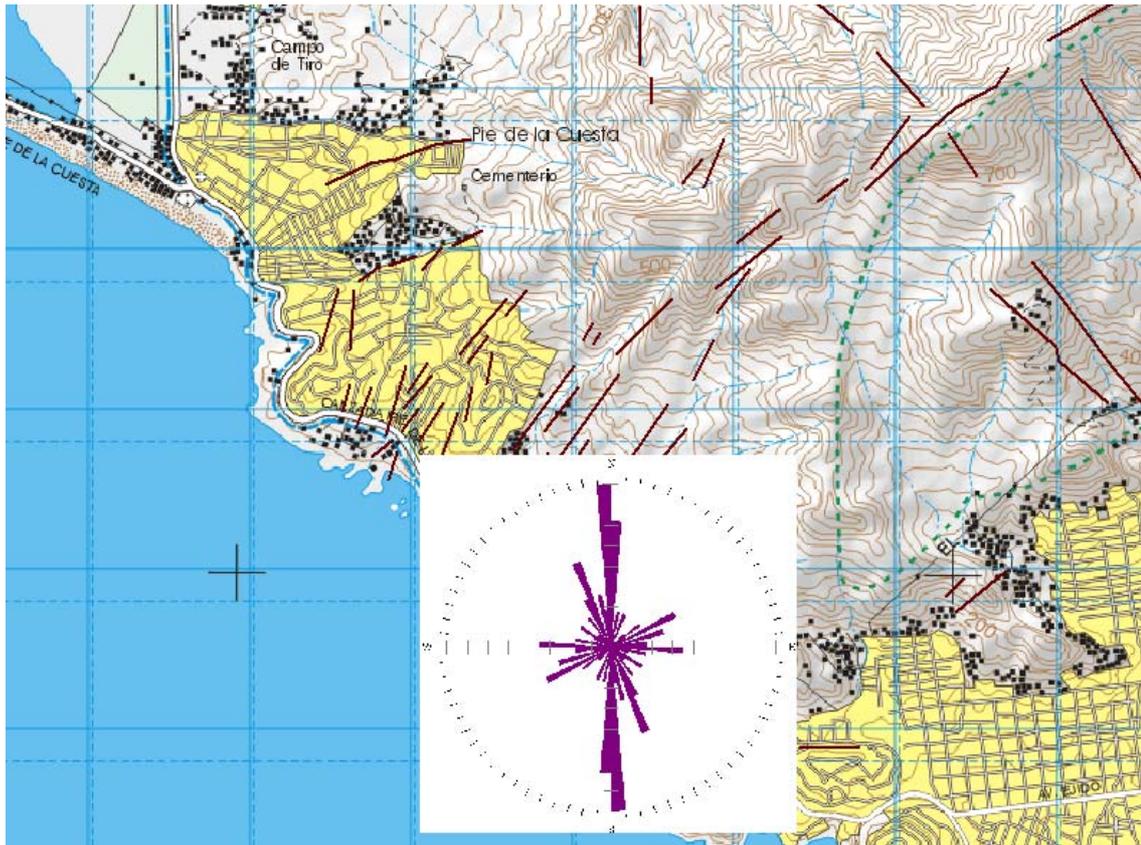
*Figura 11.- Sistema de fallas laterales cortadas por fallas normales. El sistema de fallas laterales de orientación NE 35 SW va desde la zona de costa en la región de Pie de la Cuesta hacia el Cerro El Veladero y se encuentra cortado por otros sistema de fallas normales más joven de orientación norte – sur. Nótese el diagrama de frecuencias de planos de fallas sobrepuesto al mapa de peligros por fallas geológicas.*

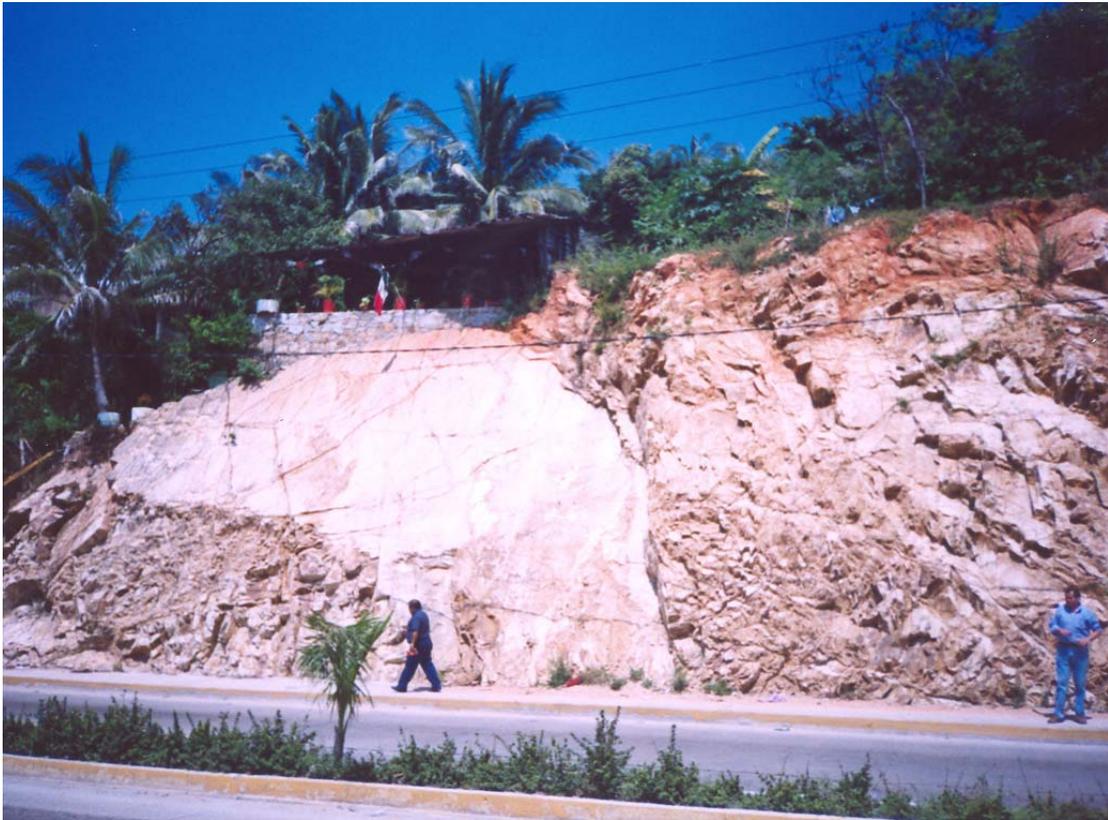
*Fotografía 1. Zona de fallas en la localidad de Pie de la Cuesta. Nótese la disposición de planos de falla orientados NE –SW e inclinados hacia el sureste. En la carretera Pie de la Cuesta, las rocas afectadas por fallas son granito y granodiorita, rocas muy fuerte y competentes a la deformación pero que se encuentran afectadas por deformación frágil lo que favorece la ruptura y disgregación de las rocas en grandes bloques.*

laterales con un componente normal. Una de las fallas más importantes se localiza al norte de la zona urbana, y cruza diagonalmente la zona de cerros del parque nacional El Veladero, tiene una orientación NW60 SE, tiene una expresión superficial discontinua y una extensión de 12 kilómetros (Figura 8) que fue verificada en sus extremos y se determinó la actitud estructural. La zona de falla se caracteriza por presentar una roca metamórfica de alta presión como es la milonita y que puede ser reconocida en la carretera 95, cerca del poblado de Tres Palos (Figura 9) por sus estructuras microscópicas como estrías y escalones con los cuales se determinó la actitud estructural de los planos de falla. Hacia el noroeste, en la localidad de Bajíos del Ejido, la zona de falla presenta también características que permitieron definir la tendencia de los planos de fallas (Figura 10) en la parte sur de los cerros Campanario y Coyuca. En la región de Pie de la Cuesta se presenta otro sistema de fallas laterales que tiene una orientación general NE 35 SW que puede ser observado a lo largo de la carretera Pie de la Cuesta. En esa región también se observó que se presenta un sistema de fallas normales de orientación norte – sur que corta a los otros sistema de fallas laterales (Figura 11 y 12). Las rocas afectadas son de tipo del granito y la granodiorita que si bien son rocas muy duras y competentes a la deformación, se encuentra afectadas por planos regulares de fallas laterales y normales que favorecen la disgregación de las rocas en grandes bloques y con los factores de fuerte pendiente y escasa vegetación favorecen el deslizamiento de bloques. También favorecen la erosión de las rocas que junto con el intemperismo y a lo largo de millones de años han formado barrancas angostas y longitudinales que llegan hasta la zona de playa. Por otra parte, los sistemas de fallas favorecen la infiltración de aguas negras sin drenaje y la infiltración de lixiviados de los depósitos de basura en las zonas de barrancas que conducen agua pluvial a la costa (Fotografía 1)

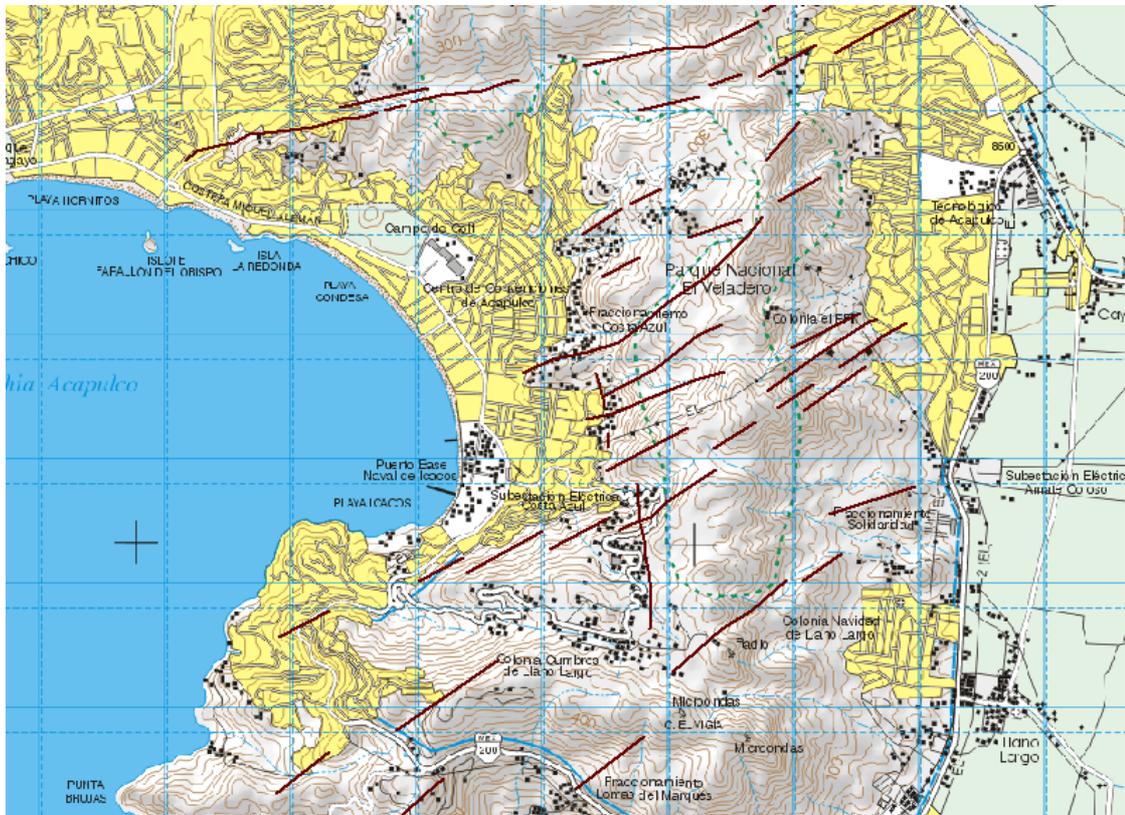
*Figura 12.- Zona de fallas de la región del Parque Nacional El Veladero. Nótese los sistemas de fallas laterales que se presentan en la región de los cerros del parque nacional El Veladero, al oriente de la zona urbana. Estos sistemas tienen una orientación general noreste – suroeste.*

En la región de El Veladero, al oriente de la Bahía de Acapulco, entre Cerro El Vigía y el Parque Nacional El Veladero, otro sistema de fallas laterales afecta a las rocas graníticas con una orientación NE 76 SW y NE 56 SW. Este sistema de fallas laterales (Figura 12) también afecta a rocas graníticas de edad más joven y con un menor grado de intemperismo. Este sistema de estructuras afecta las zonas de los fraccionamientos Las Brisas y Las Cumbres, así como la región del fraccionamiento Costa Azul y hacia el oriente hasta el fraccionamiento La Máquina.

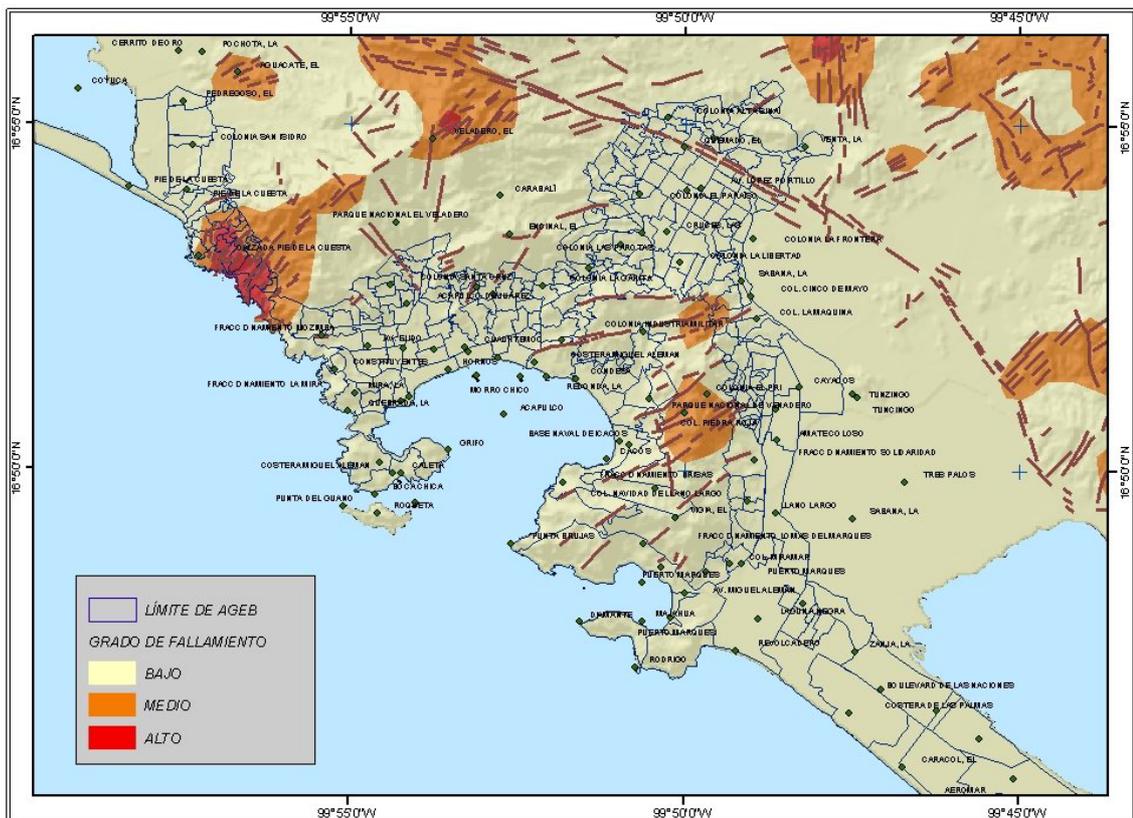
Figura 13.- Mapa de microzonificación de riesgo por fallas geológicas. Nótese las zonas de color naranja y rojo para las regiones de riesgo medio y alto respectivamente contenidas dentro de una regionalización de riesgo medio en amarillo. Nótese también la concentración en las regiones del Parque Nacional EL Veladero, en los alrededores de la zona urbana de Acapulco. En líneas negras se tienen los polígonos de las áreas geoestadísticas básicas.

La microzonificación de riesgo por fallas geológicas, se obtuvo mediante un proceso de análisis de frecuencia espacial de las trazas de los planos de falla expuestos en superficie, se construyó una malla de 1 km<sup>2</sup> con base a las coordenadas en metros de la cuadrícula en proyección UTM, para cada cuadro de la malla se contabilizó un número de líneas de fallas contenidas en más del 50% de su longitud. A cada centroide de los cuadros se le calculó el número de líneas contenidas. Con los valores de los cuadros de las mallas se obtuvo entonces un mapa de frecuencia de fallamiento. Este es un modelo de conteo estadístico muy simple, pero su sencillez permite visualizar la densidad de fallas

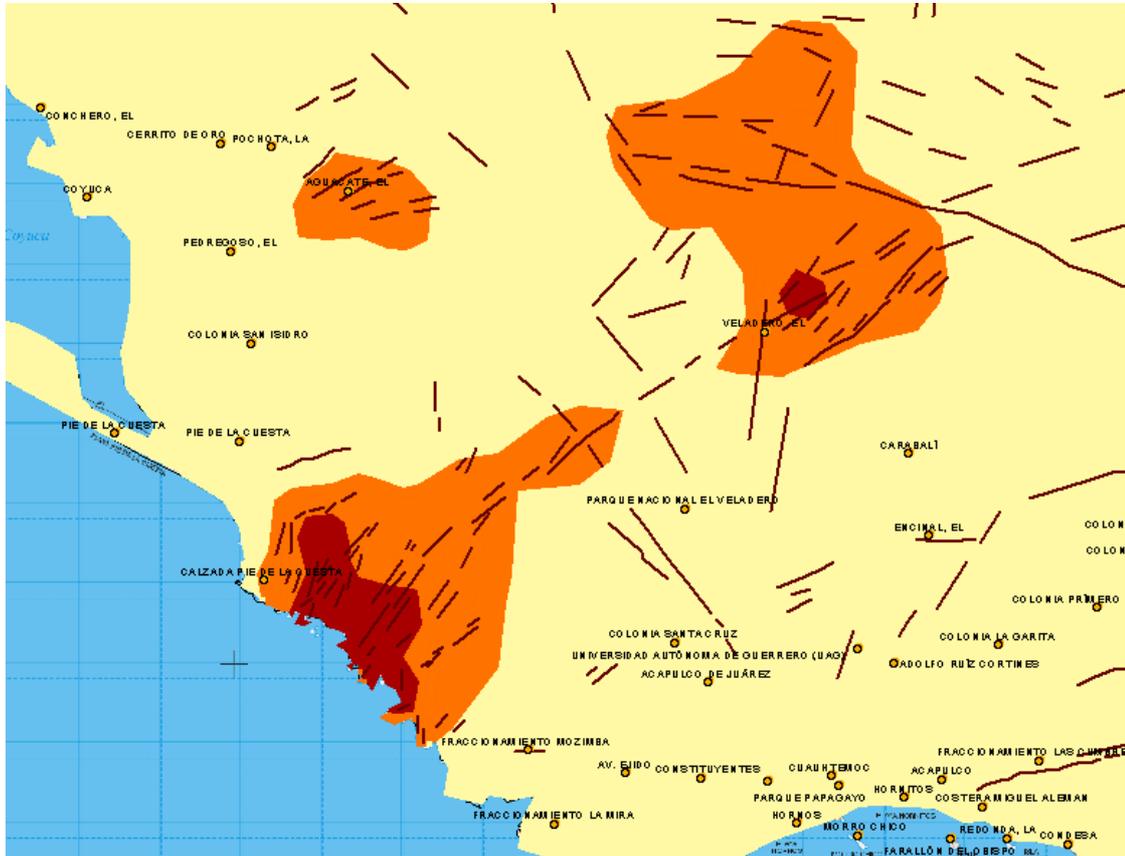
Figura 14.- Microzonificación de riesgo en la región occidental, en los cerros de Pie de la Cuesta. Nótese las líneas que representan a la trazas horizontal de los planos de fallas geológicas.

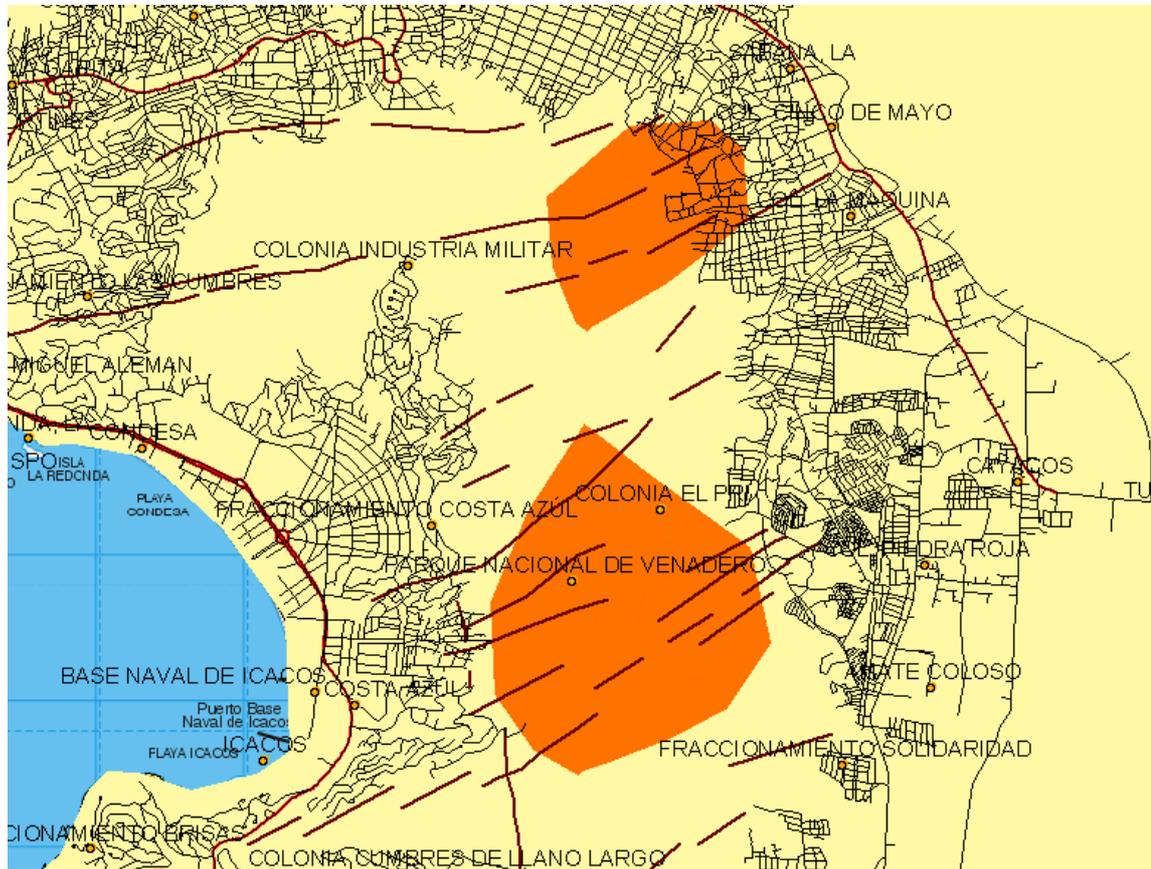
*Figura 15.- Microzonificación de la parte oriental de la zona urbana. Nótese la zonificación de riesgo medio en la parte del Parque Nacional El Veladero, y la traza urbana al nivel de calles, del año 2003.*

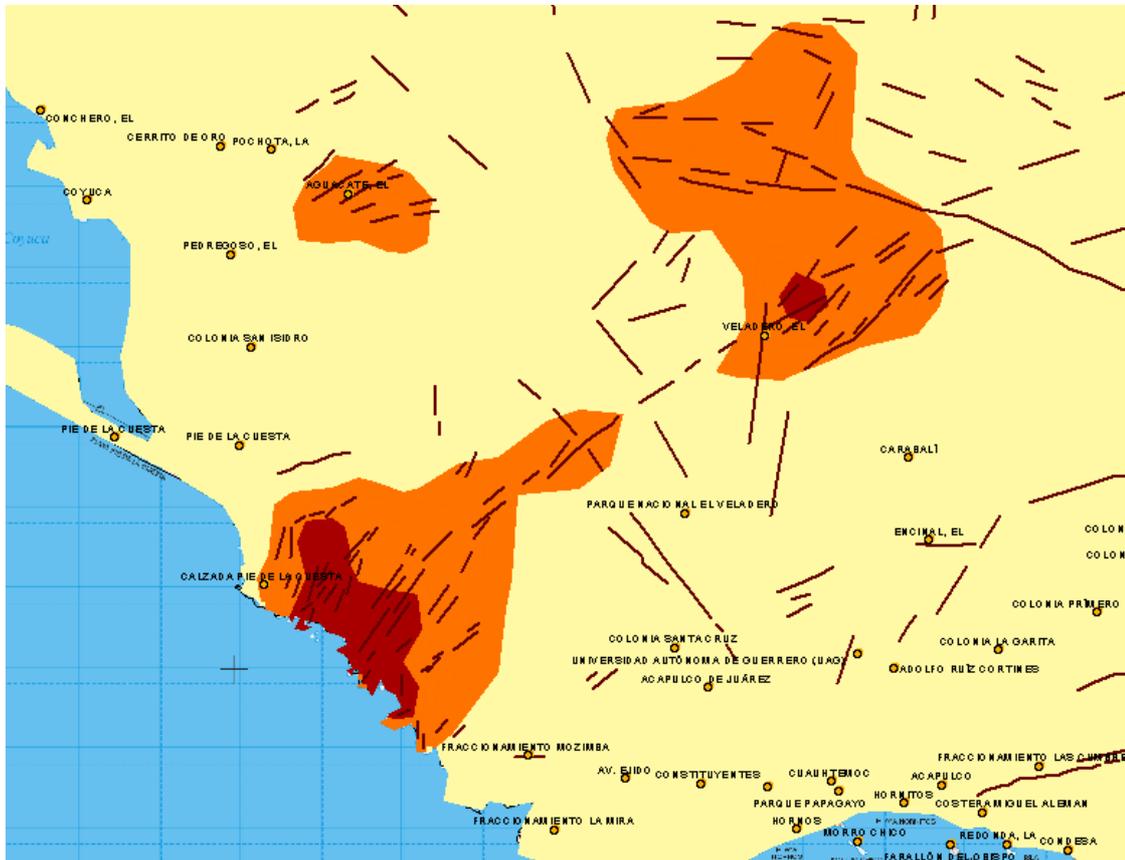
Figura 16.- Microzonificación de la región de Pie de la Cuesta. Nótese la zonificación de riesgo medio y alto de Pie de la Cuesta y en el borde de la zona de la costa.

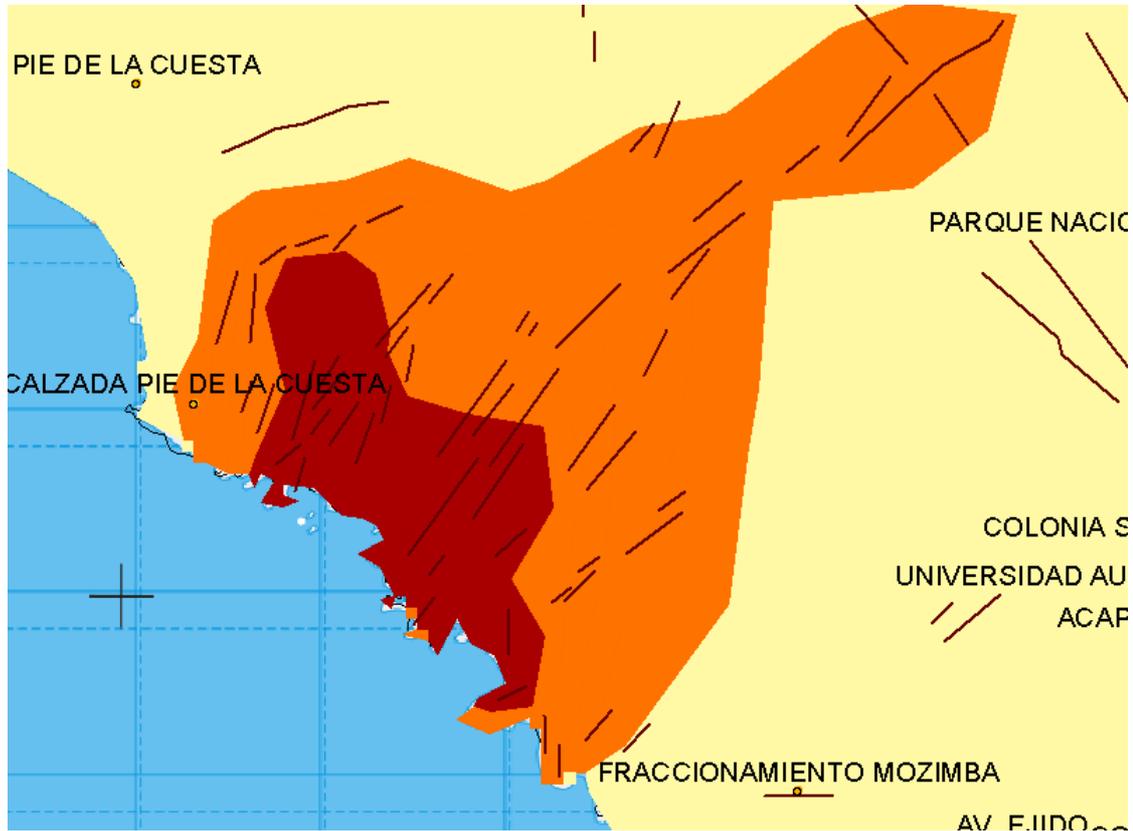
Figura 17.- Microzonificación de riesgo alto en Pie de la Cuesta. Nótese la zonificación alta en la zona de la costa de Pie de la Cuesta. Las líneas representan las zonas de fallas.

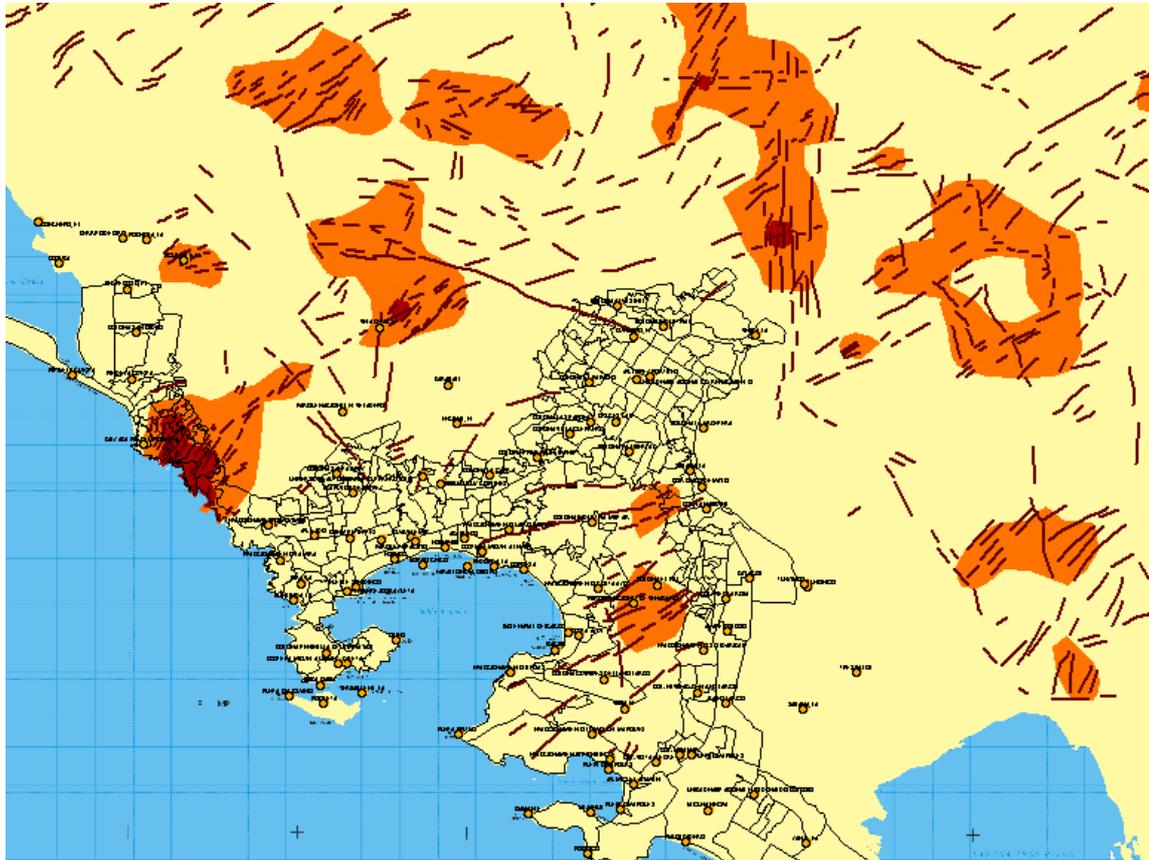
Figura 18.- Microzonificación de riesgo por fallas geológicas de la región de la zona urbana de Acapulco y sus alrededores. En líneas negras se tiene la traza urbana de las áreas geoestadísticas básicas o AGEB del año 2000.

principal es Pie de la Cuesta. En cuanto a la microzonificación al nivel de áreas de AGEB (Figura 18), se ha podido determinar las zonas de riesgo que se describen en la sobreposición de la microzonificación con el tema de AGEB se ha utilizado para estimar el porcentaje de área de AGEB dentro de las zonas de riesgo por fallas geológicas.

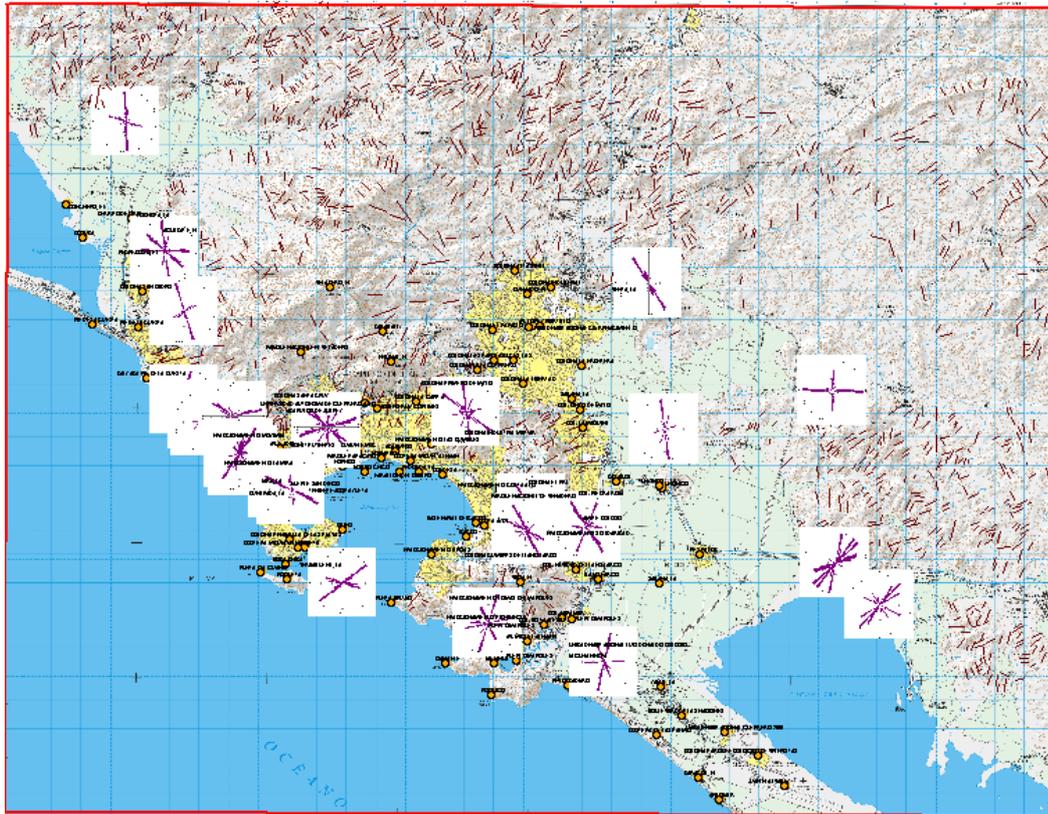
Figura 19.- Zonas de peligro por fracturas geológicas. Nótese los sitios de verificación de campo en donde se obtuvo una cuantificación del fracturamiento para su representación mediante rosetas de fracturas. Nótese también el muestreo en la zona norte de la zona urbana se tienen tres sistemas de fracturas.

Para la identificación e interpretación de los peligros por fracturas geológicas se recurrió a la interpretación fotogeológica de las imágenes de satélites y las ortofotos digitales sobre las que se trazaron las líneas que representan el fracturamiento. Con esta interpretación se procedió a la verificación con el trabajo de campo en donde se realizó un muestreo sistemático de la actitud estructural de los planos de fracturas (véase el anexo de fichas de campo). Los datos medidos fueron el rumbo y el echado con un total de 50 datos por sitio verificado. Con estos datos se elaboraron los diagramas de frecuencia de fracturas también conocidas como rosetas, las que se utilizaron para el análisis de la distribución espacial de las fracturas (Figura 19). Los sistemas de fracturas se relacionan a

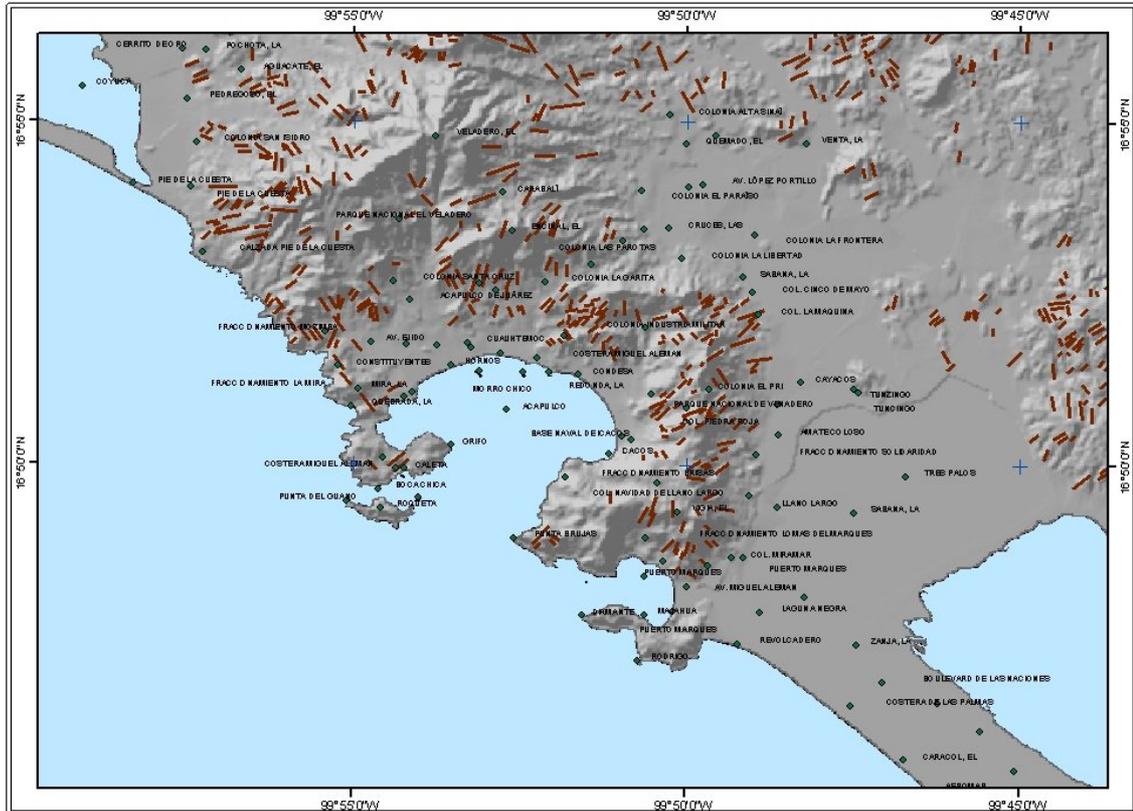
Figura 20. Mapa de peligros por fracturas geológicas. Nótese las líneas negras que representan la traza horizontal de los planos de fracturas que se concentran al norte de la zona urbana de Acapulco.
