# Acapulco, Gro.

## Atlas de Peligros Naturales de la Ciudad

**ATLAS DE PELIGROS NATURALES DE  
LA CIUDAD DE ACAPULCO DE JUÁREZ,  
GUERRERO, MÉXICO.  
(IDENTIFICACIÓN Y ZONIFICACION)**

**ESTUDIO DE APLICACIÓN**

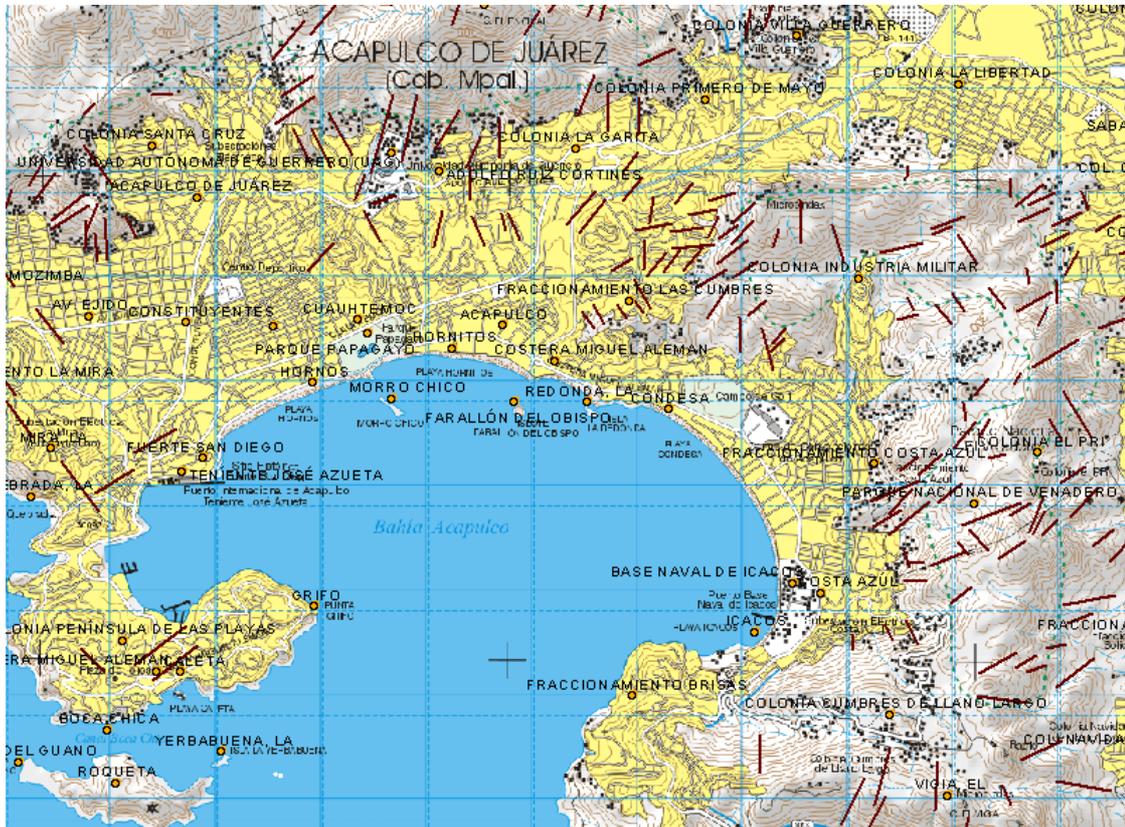
Figura 21.- Mapa de peligros por fracturas en la zona de la Bahía de Acapulco. Nótese la distribución de líneas de fracturas en la parte norte de la zona urbana, en parte de los cerros del Parque Nacional El Veladero.

los esfuerzos de deformación frágil, de las zonas de falla de la región, que define una concentración de las líneas de fracturas en la ladera sur de los cerros El Veladero, El Encinal y las partes bajas de Pie de la Cuesta y de la Bahía de Acapulco (Figura 20) La presencia de fracturamiento de dirección NE 76° SW son parte de un sistema regular y paralelo de planos que afectan rocas de composición granítica y granodiorita, (Fotografía 2) mismos que se identificaron en campo en la región de Pie de la Cuesta, lo que determina la presencia de peligro por fracturamiento de las zonas de barranca de las colonias del mismo nombre (Fotografía 3). Hacia la parte urbana de la Bahía, los fracturamientos de orientación NE 25° SW y NE 57° SW, se presentan en la zona de cerros y barrancos de la ladera sur del parque El Veladero y en la ladera sur del cerro el Encinal se presentan fracturamientos de orientación NE 15° SW y otros que son NE 1° SW que determinan zonas de peligro por fracturamiento en los asentamientos nuevos e irregulares de la parte norte de la zona urbana. Hacia el oriente del Parque Nacional El Veladero otros sistemas de fracturas de orientación principal NE 50° SW define zonas de peligro por fracturamiento denso para los asentamientos urbanos nuevos e irregulares de esa porción de la zona urbana (Figura 21).

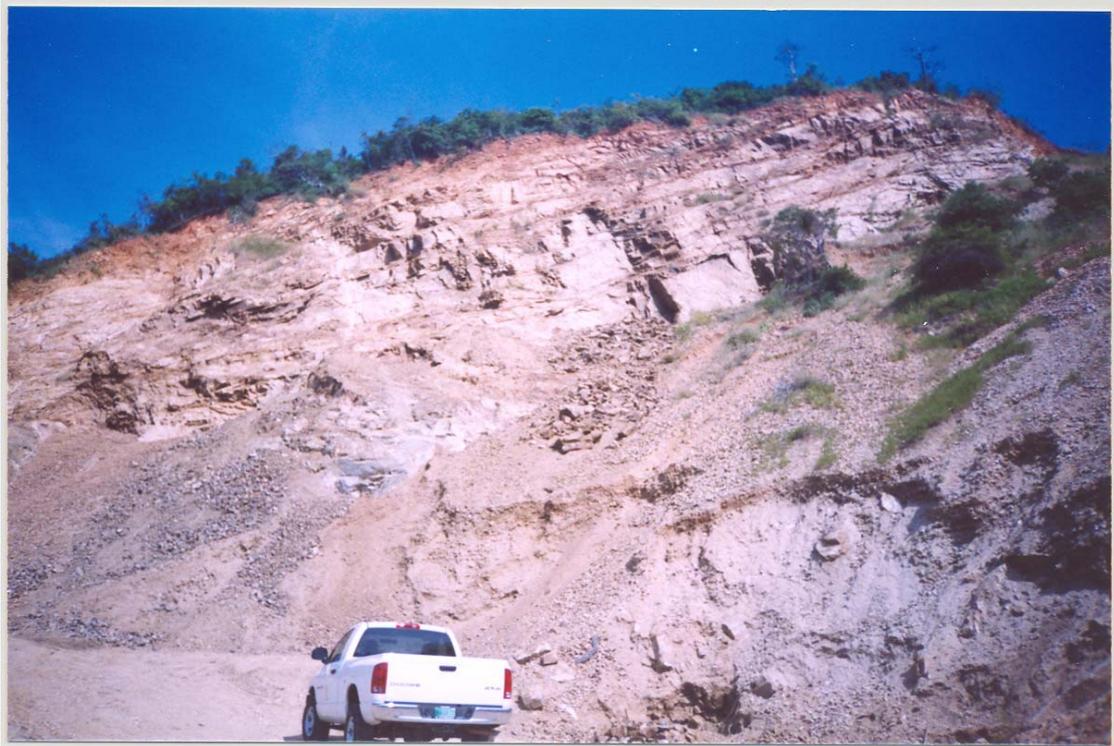
*Fotografía 2.- Banco de Material de la región de Pie de la Cuesta. Nótese la disposición de rocas ígneas intrusivas de granito y granodiorita, afectados por un fracturamiento intenso. Nótese también la densidad de fracturas por metro cuadrado si se toma en cuenta el tamaño del vehículo.*

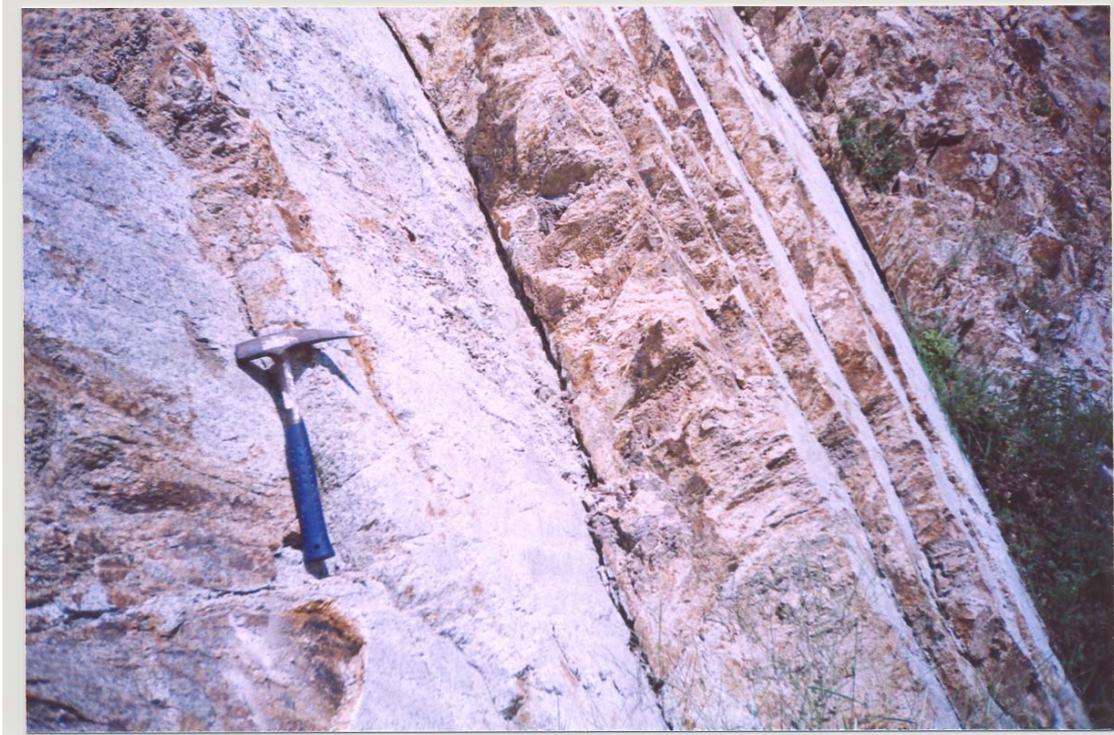
*Fotografía 3.- Granito de biotita fracturado en la región de Pie de la Cuesta. Nótese la densidad de fracturas por metro cuadrado. Nótese la disposición paralela, regular y sistemática de un solo patrón de fracturas. Tómese como referencia el tamaño del martillo.*

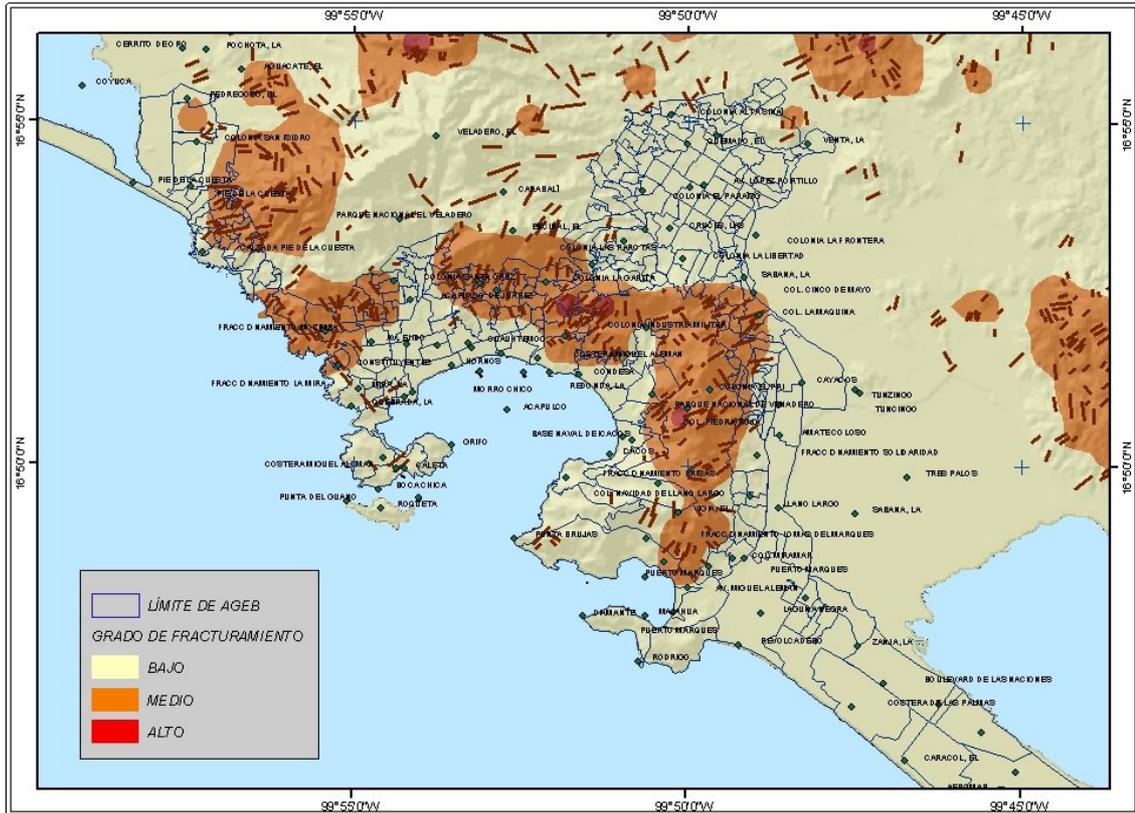
Figura 22.- Microzonificación de riesgo por fracturas geológicas. Nótese la zonificación de riesgo medio, en color naranja y alto, rojo para la parte norte y oriental de la zona urbana.

simboliza en color amarillo claro; el rango medio se define por valores de 3-7 valores de 8 a 11 fracturas por Km<sup>2</sup> y se representa por color rojo (Figura 22).

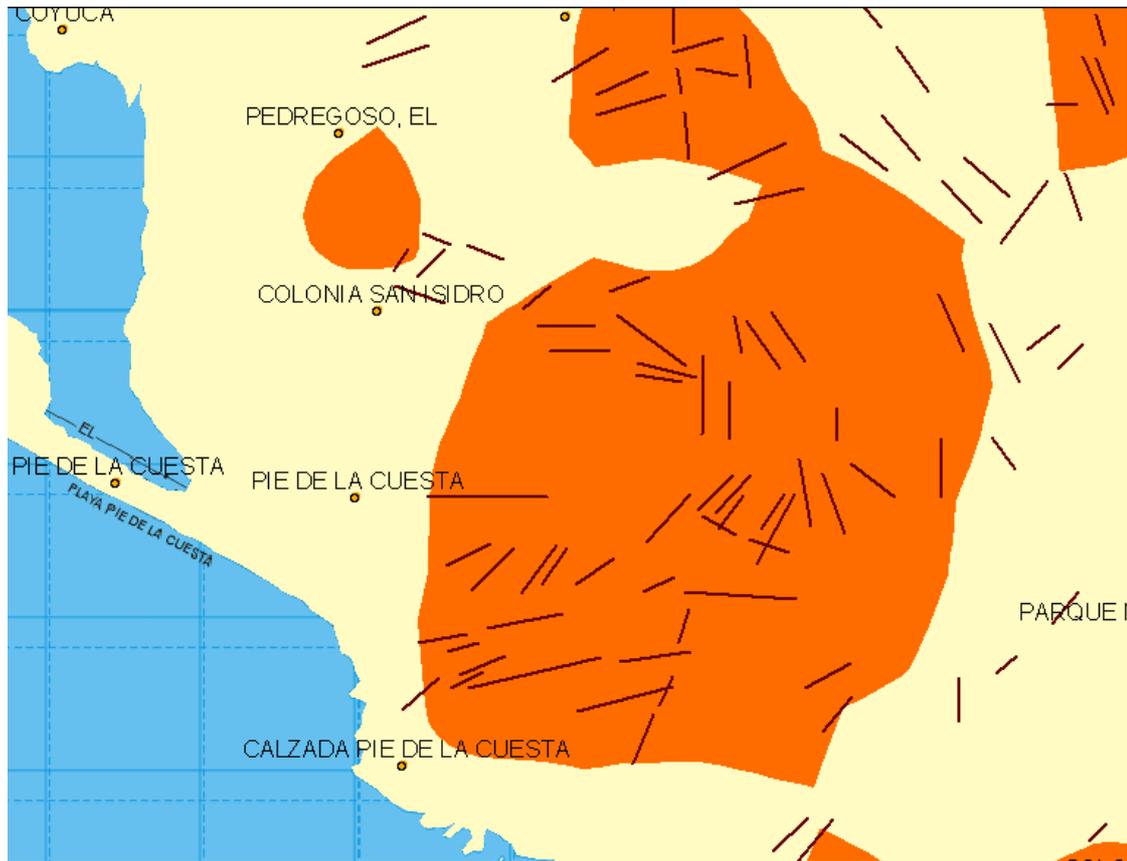
*Figura 23.- Microzonificación de riesgo por fracturas en la región de Pie de la Cuesta. Nótese la distribución de riesgo medio, en naranja, para la región de Pie de la Cuesta. La líneas negras representan las trazas horizontales de los planos de fracturas. Nótese también la orientación preferencial hacia el noreste.*

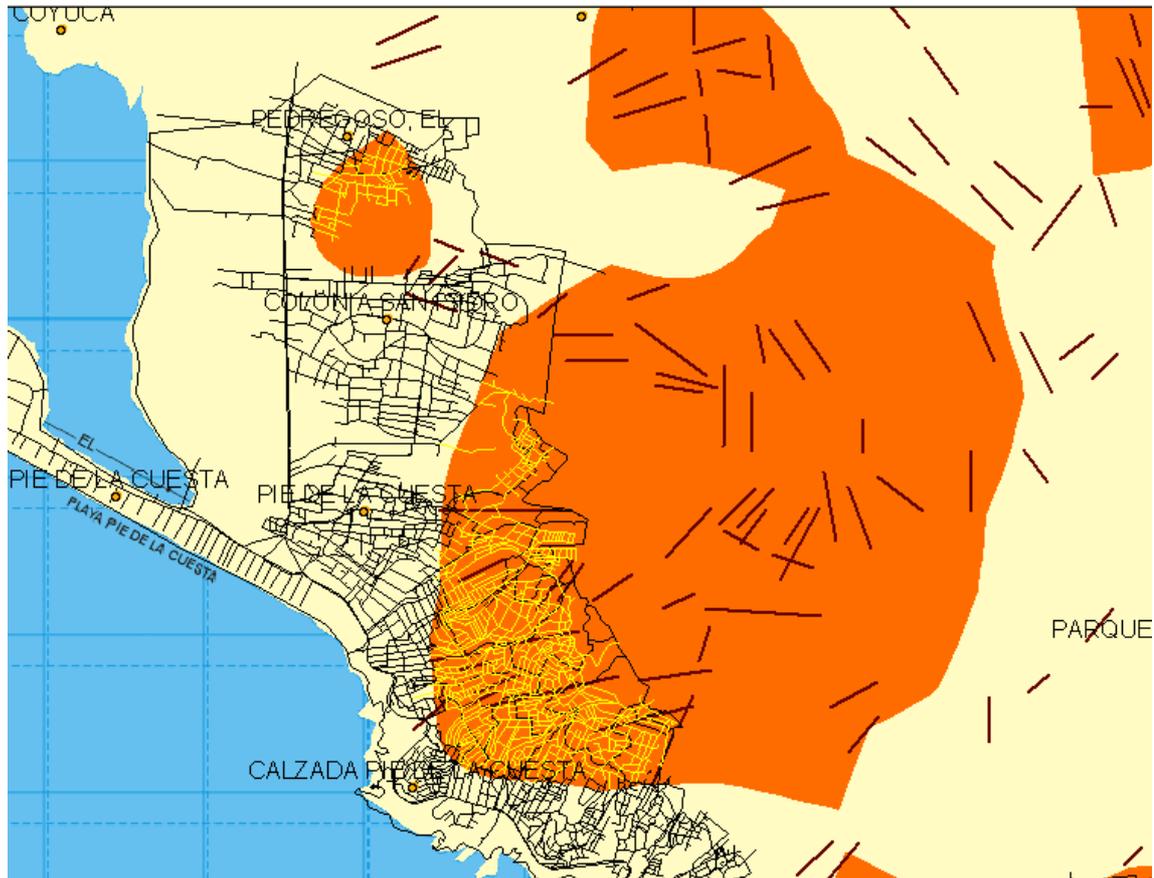
Figura 24.- Microzonificación de riesgo por fracturas en la región de Pie de la Cuesta. Nótese la distribución de riesgo medio, en naranja y la traza urbana al nivel de los límites de Ageb.

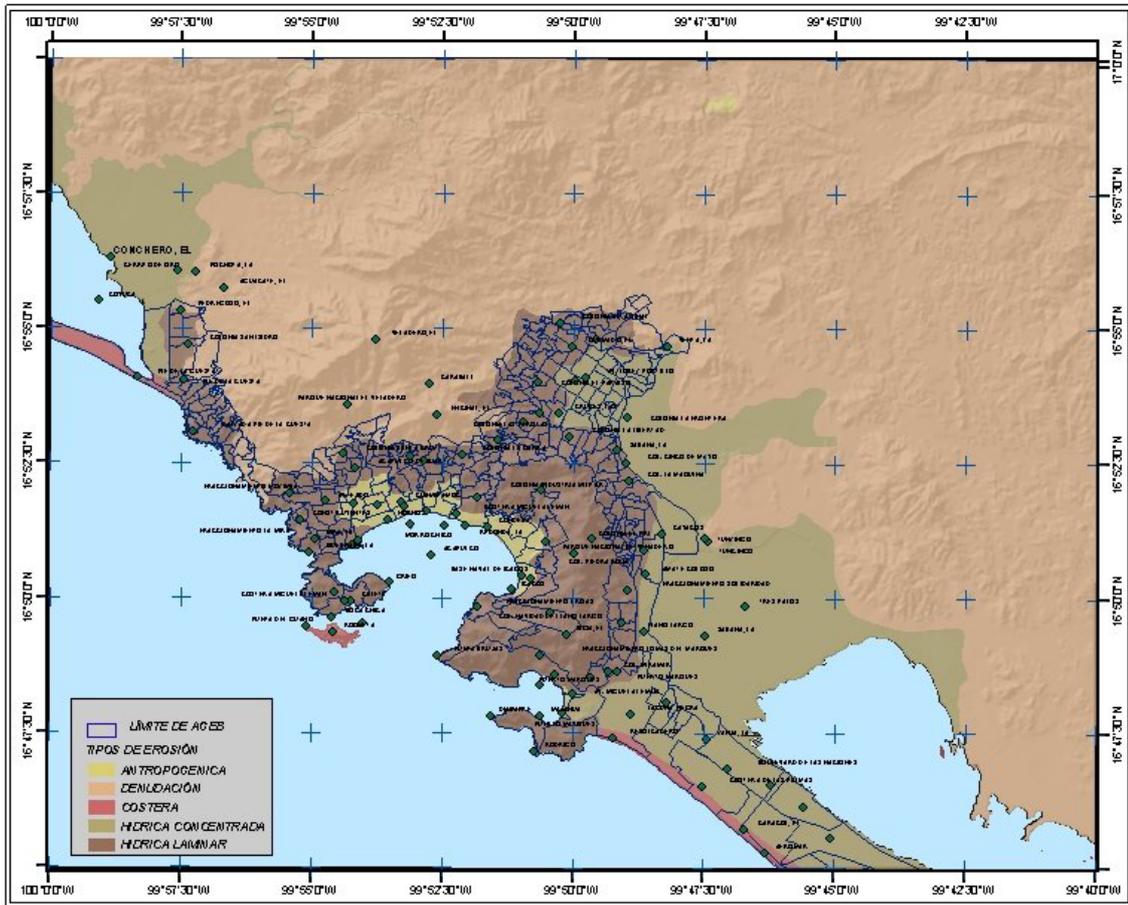
Figura 26.- Mapa de peligros por erosión de la zona urbana de Acapulco y sus zonas conurbadas. Nótese en líneas negras la traza de la zona urbana al nivel de Ageb, en donde se presenta el riesgo por erosión hídrica laminar en café claro, mientras que en café oscuro se encuentra la zona de peligro por erosión antropogénica.

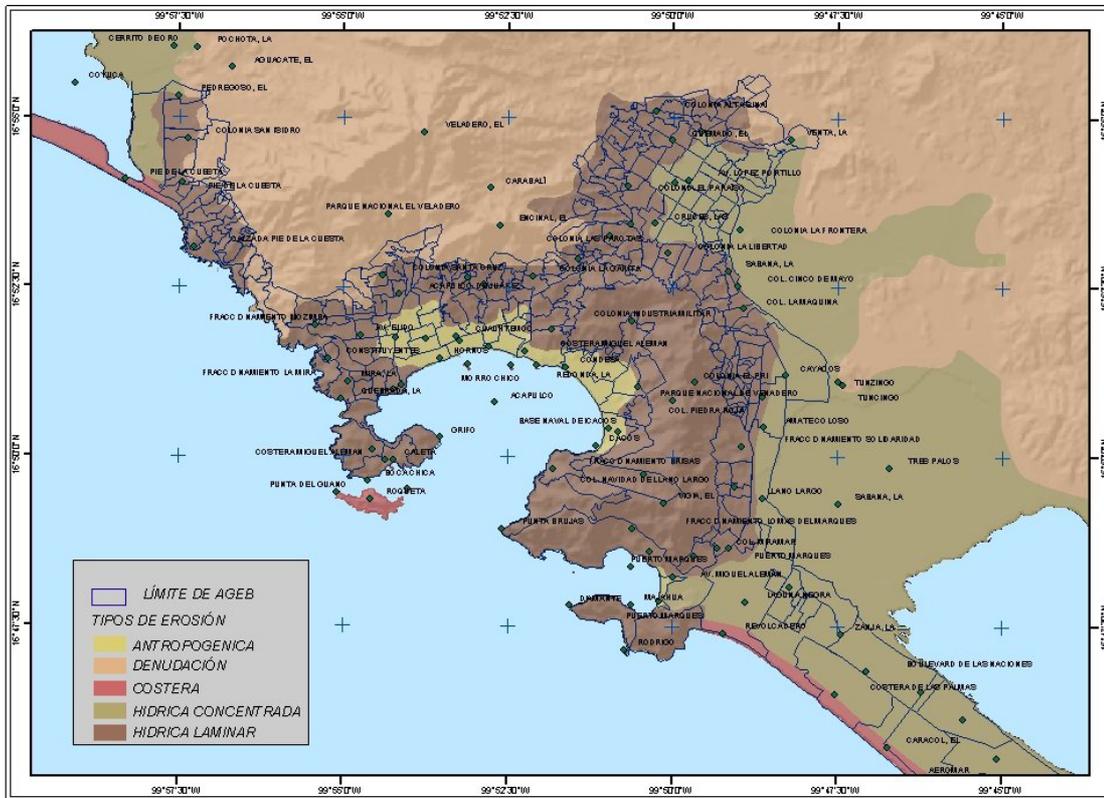
Figura 27. Mapa de Peligros por erosión de la zona urbana de Acapulco. Nótese en líneas negras la traza urbana al nivel de áreas geoestadísticas básicas. Nótese también la zona de erosión hídrica laminar en la mayor parte de la zona urbana, en azul claro, y hacia la parte de la costa, en la bahía de Acapulco, la erosión antropogénica, en verde claro.

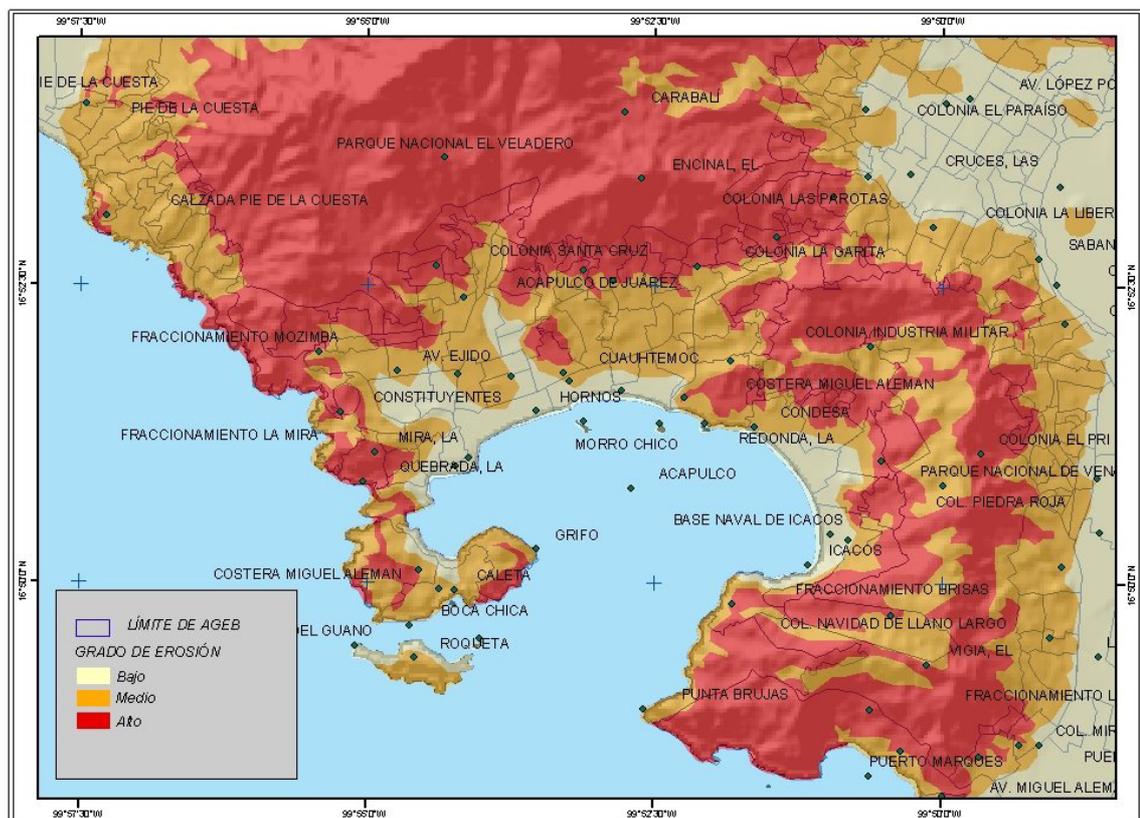
Figura 28. Microzonificación de riesgo por erosión. Nótese en rojo la zonificación de riesgo alto debido a la erosión hídrica laminar y concentrada que bordea la zona urbana de Acapulco. En naranja se tiene la zonificación de riesgo medio, que se define en los límites de la zona urbana y en la parte de la base de los cerros del Parque Nacional El Veladero.

costera y erosión antropogénica. La parte urbana de Acapulco se encuentra sobre terrenos de rocas sólidas muy fracturadas y afectadas por fallas y suelos bien desarrollados y afectados por erosión hídrica laminar. La región Nororiental y Oriental de la zona urbana se encuentra afectada por erosión hídrica laminar y concentrada, mientras que en la porción de la bahía y el Puerto de Acapulco la erosión es de tipo antropogénica y se debe en gran medida a la infraestructura, edificaciones y vías de comunicación. El hombre ha agravado el problema con la tala excesiva, los incendios, las prácticas agrícolas inadecuadas y la construcción carreteras, caminos y otras obras públicas aumentan la facilidad de erosión del suelo. Desnudan el terreno y originan áreas en los que se inicia el arrastre de materiales. Las observaciones en campo permiten definir que se presenta el proceso de erosión en las laderas occidentales que vierten hacia las regiones de Coyuca, Carabali, Farallón, Costa Azul y La Laja. Estas zonas entre otras deben tratarse como un sistema de erosión y depósito con las implicaciones que esto tiene hacia el azolve y obstrucción de calles, avenidas y ductos. Con base en la información obtenida, se ha determinado que los suelos con problemas de erosión ascienden a más del 69 %, del territorio del municipio, de este destaca la erosión moderada con un 35% y en segundo término la erosión leve con un 34%. Este proceso erosivo se ve favorecido por el mal manejo del suelo y la actividad de deforestación por lo que es necesario implementar programas tendientes a controlar el proceso de erosión de los terrenos. Para definir los diferentes tipos de erosión fue necesario realizar una interpretación basada en la imagen de satélite y las ortofotos digitales, posteriormente esta interpretación fue verificada en campo. Se definieron cinco tipos de erosión diferentes; la antropogénica que es aquella causada directamente por la actividad humana específicamente en este caso por asentamientos (Figura 28).

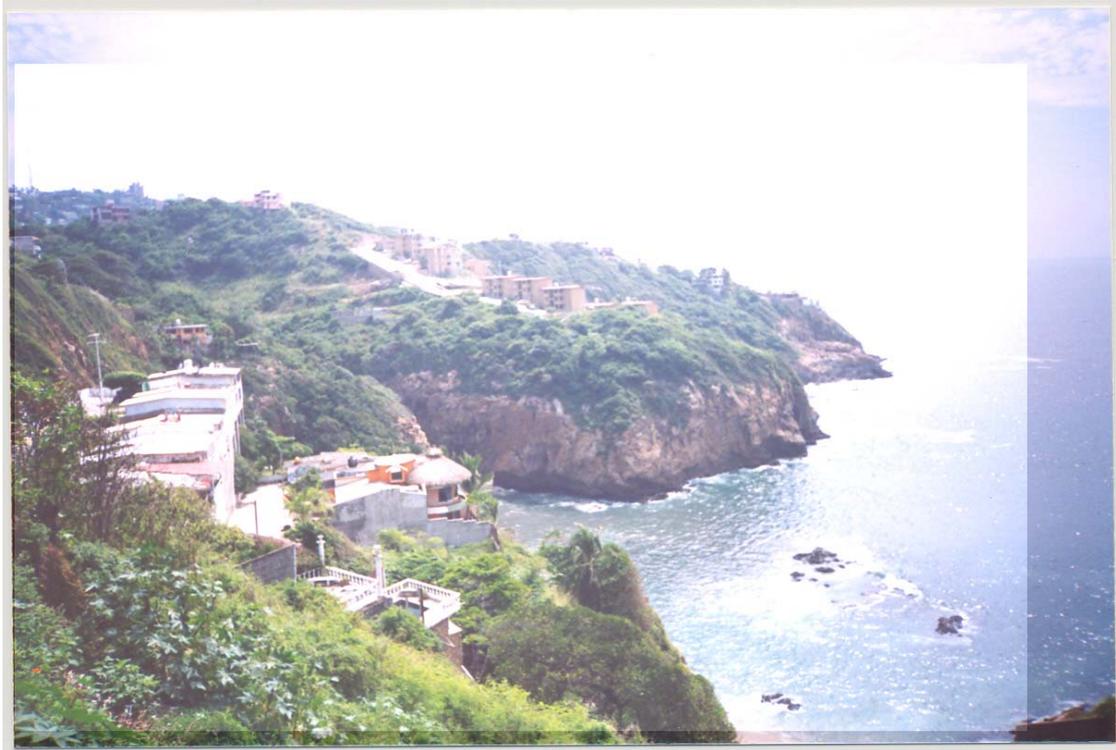
*Fotografía 4.- Microzonificación de riesgo por erosión en la zona de Pie de la Cuesta. Nótese la zonificación de riesgo alto debido a la formación de barrancas que llegan a la costa y terminan en escalones debido a la presencia de fallas geológicas de tipo normal. Nótese la extensión de la zona urbana en las zonas de parteaguas, al borde de las barrancas y de la zona costera.*

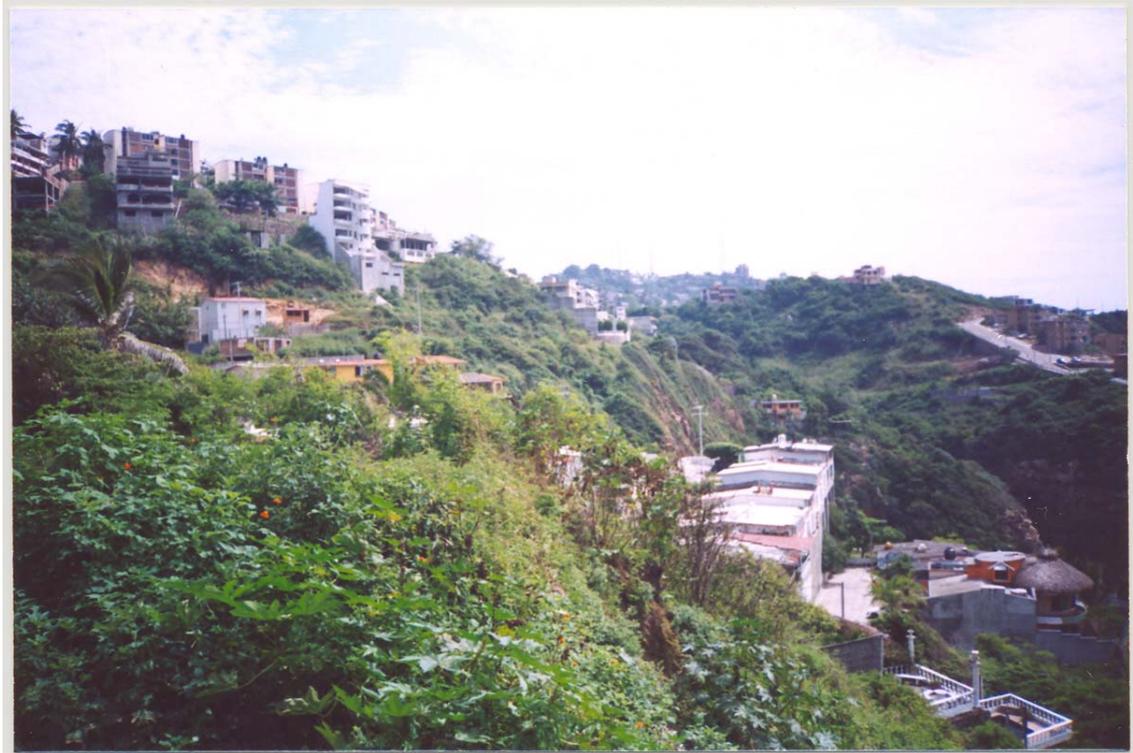
*Fotografía 5.- Microzonificación de riesgo alto en Pie de la Cuesta. Nótese la extensión de la zona urbana en los escalones naturales definidos por la presencia de fallas normales en donde la erosión hídrica concentrada acelera el proceso de erosión en las zonas de barrancas.*

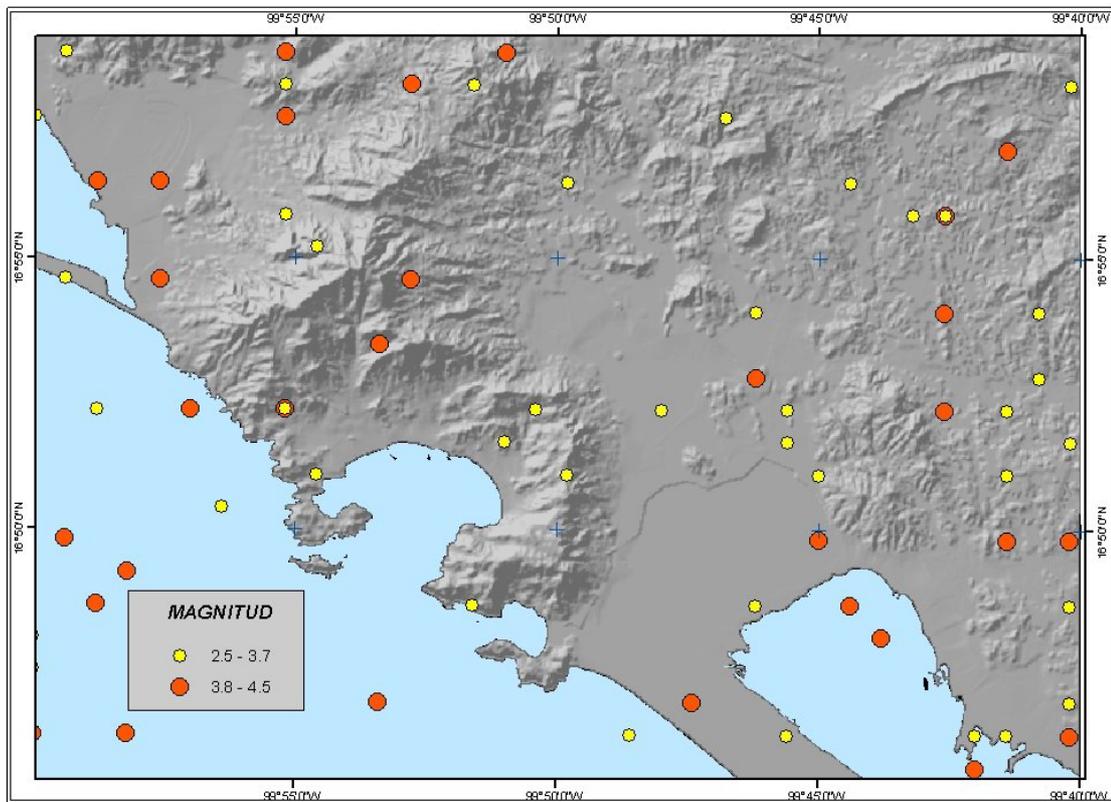
Figura 29.- Mapa de peligros por sismicidad. Nótese la distribución de los epicentro sísmicos de la región de la Bahía de Acapulco. Nótese la distribución de sismos de magnitud mayor a 4.5 grados Richter al noreste de la zona urbana, simbolizados con puntos rojos grandes. Nótese también el mapa de relieve como fondo para resaltar la zona de fallas del Parque Nacional El Veladero.

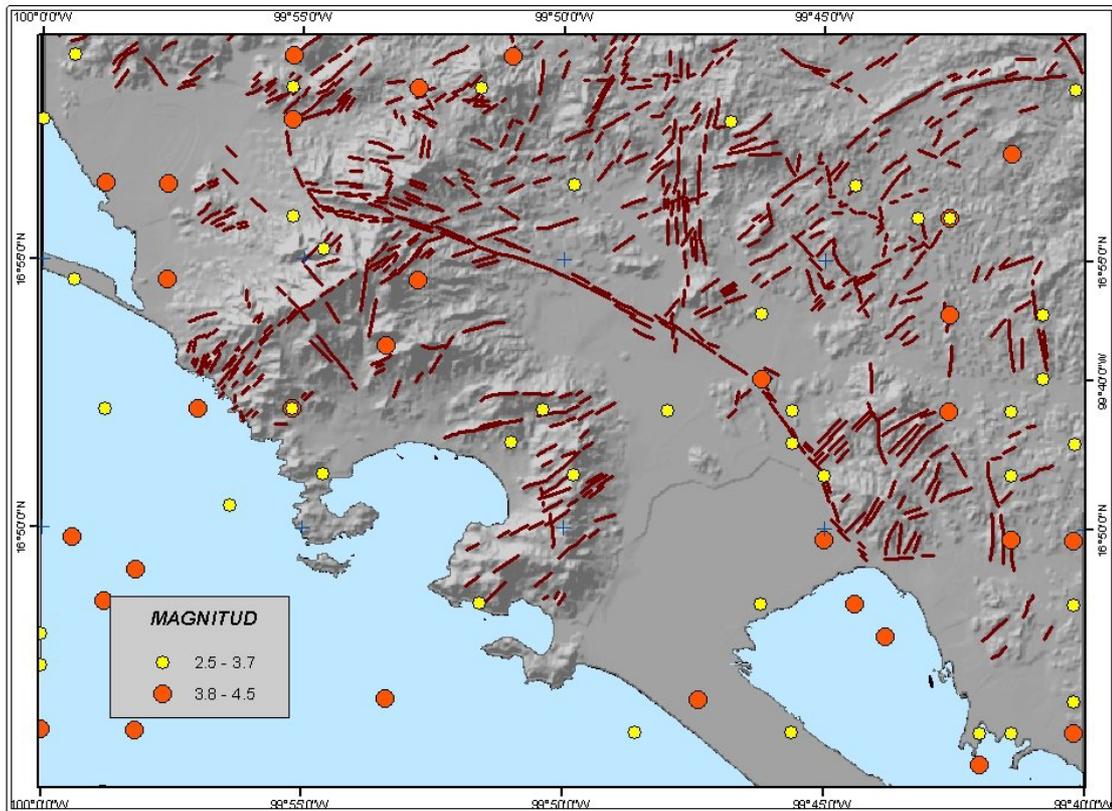
Figura 30.- Mapa de peligros por sismicidad de la zona de Acapulco. Nótese las líneas en negro que representan la traza horizontal de los planos de fallas geológicas, en particular de aquella zona de falla del Parque Nacional El Veladero y su relación con la ubicación de epicentros sísmicos de magnitud mayor a 4.5 grados de la escala de Richter.

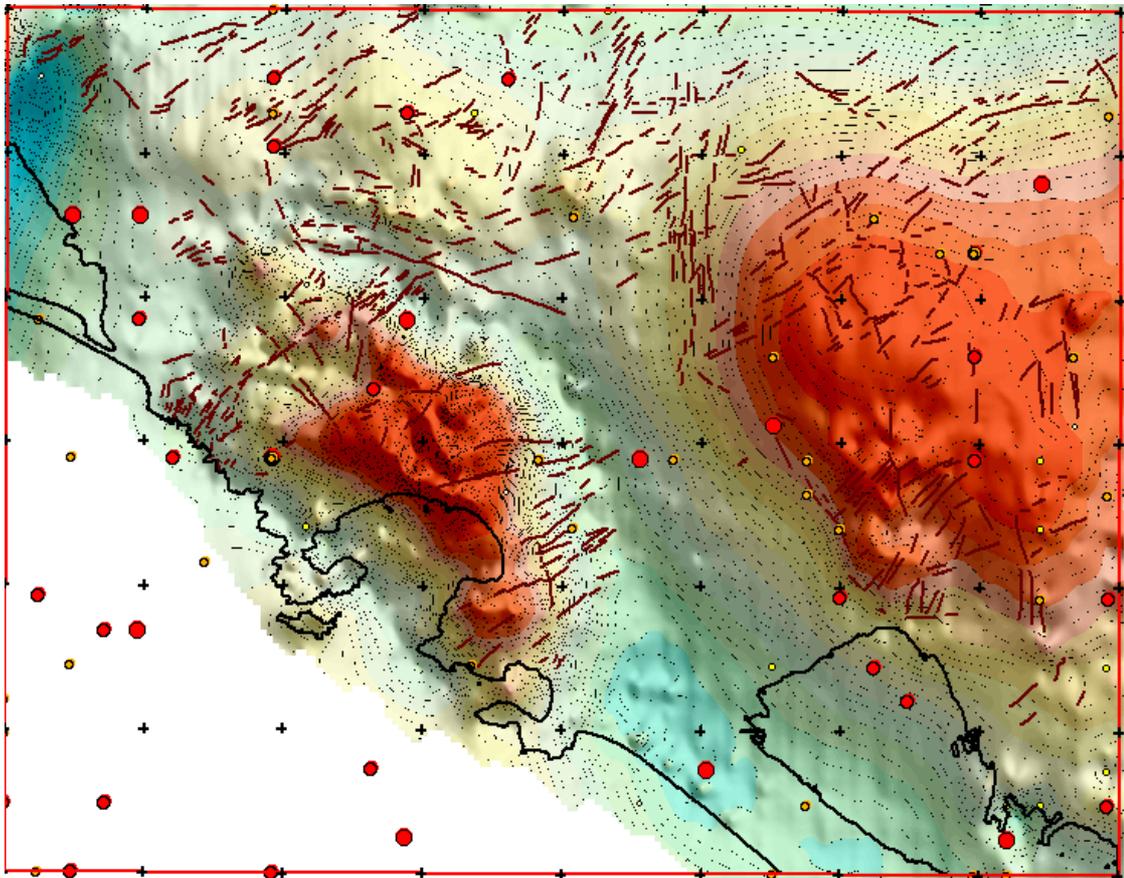
Figura 31. Mapa de peligros por sismicidad y el modelo de campo magnético total. Nótese dos grande regiones de respuesta magnética alta relacionada a las rocas ígneas intrusivas separadas por una zona de falla geológica de tipo lateral que se ubica al noreste de la zona urbana de Acapulco, desde el Parque Nacional El Veladero hasta la región de la Laguna de Tres Palos.

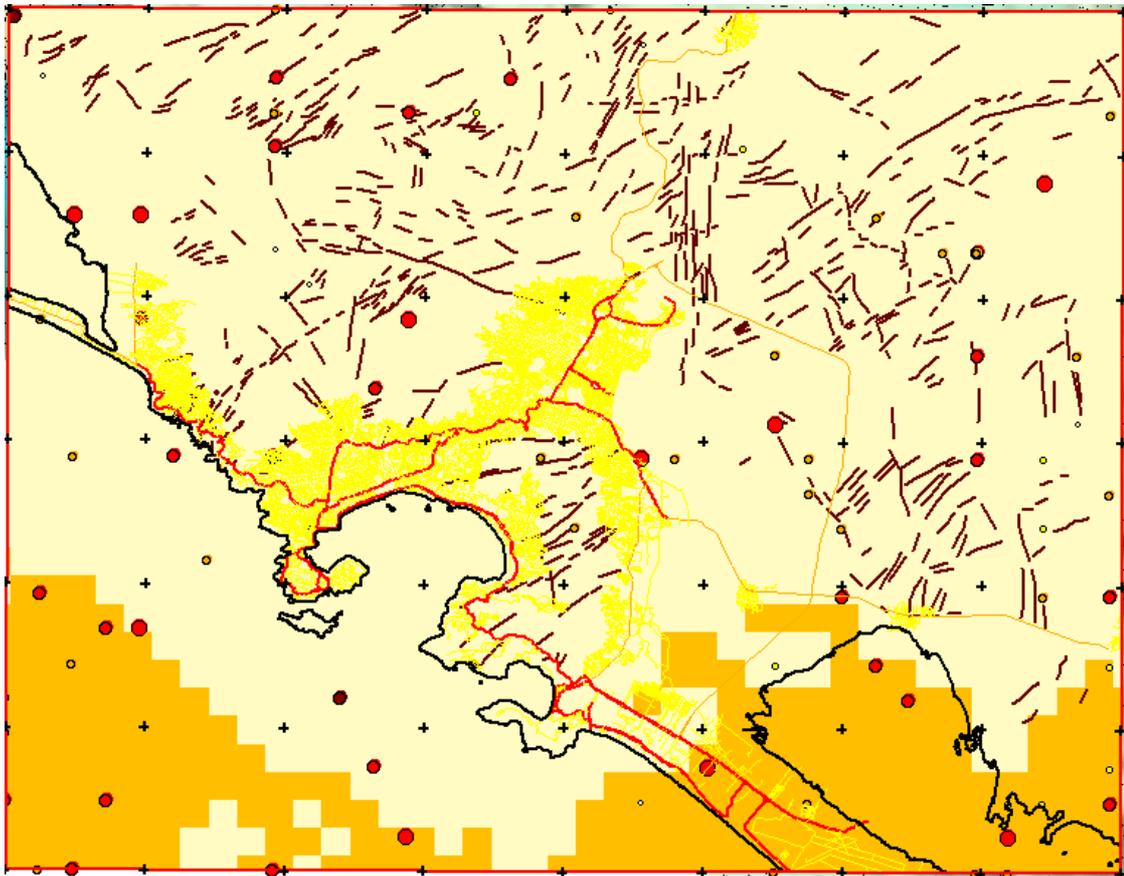
Figura 32.- Mapa de microzonificación por riesgo de sismos. Nótese la distribución de la zona de riesgo bajo con valores de 5, 4 y 3 grados Mercalli en la zona urbana de Acapulco.

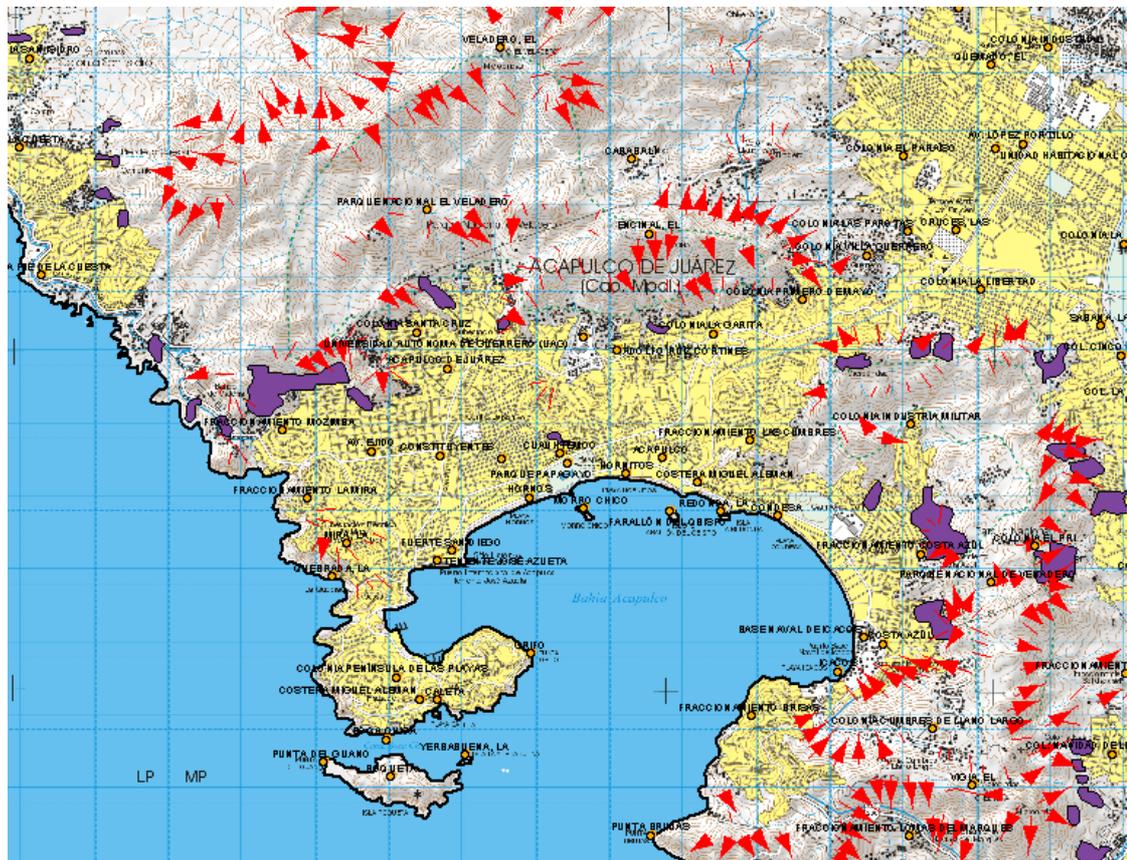
Figura 33.- Mapa de peligros por flujos de lodo. Nótese la zonas de peligro en la región de la base de los cerros del Parque Nacional El Veladero. Nótese los vectores de los flujo de lodo fotointerpretados con base en las imágenes de sensores remotos.

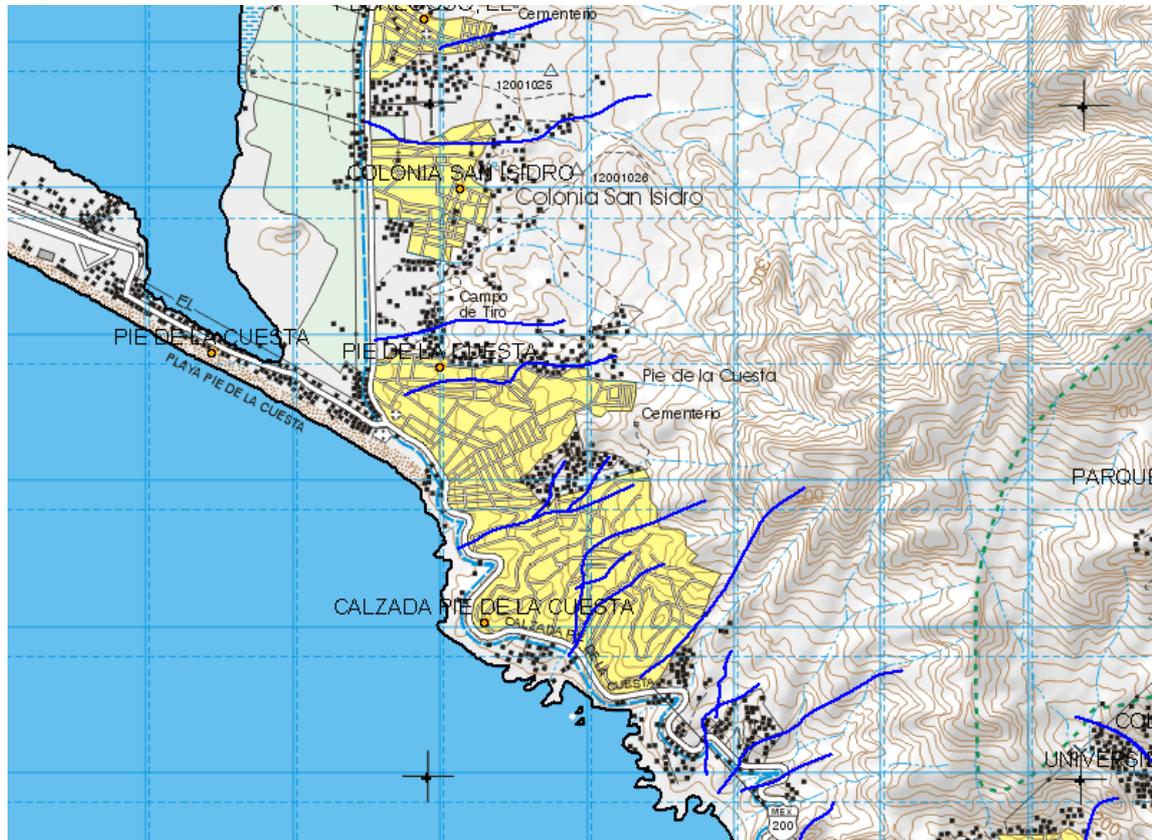
Figura 34.- Mapa de peligros por flujos de lodo en Pie de la Cuesta. Nótese la disposición casi paralela de las líneas o vectores de flujos de lodo que van de este a oeste, pendiente abajo, hacia la zona costera.

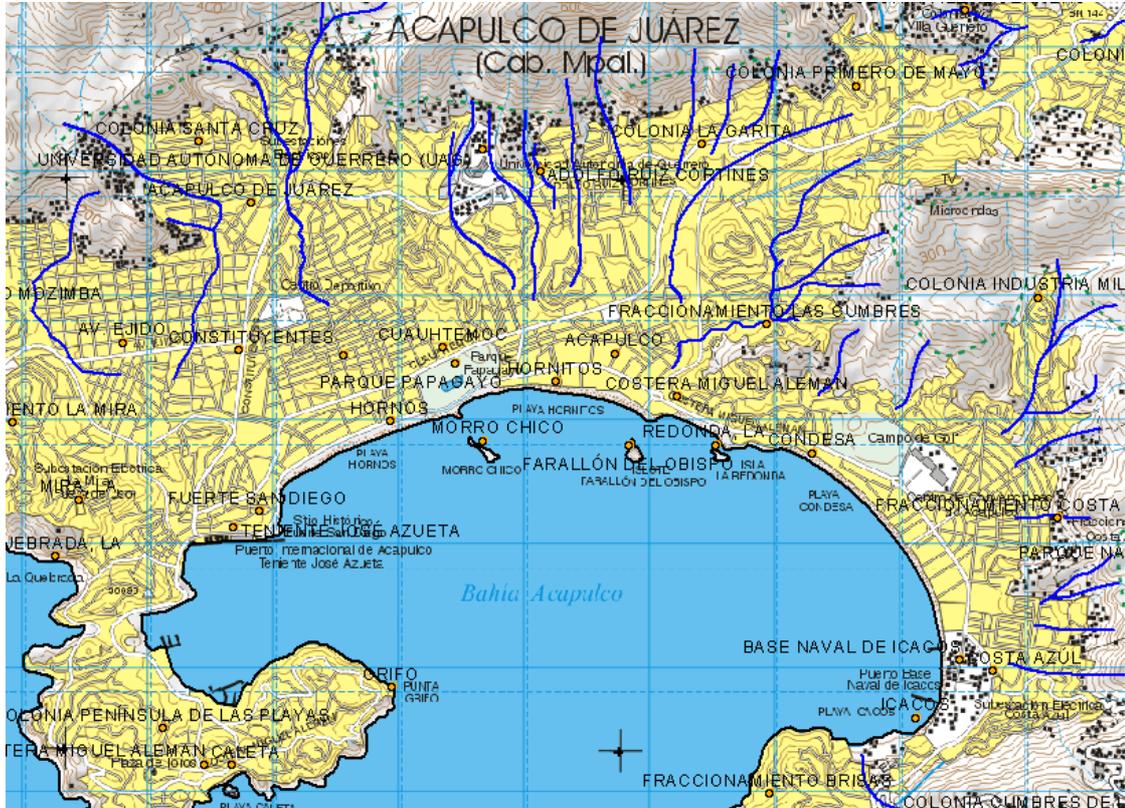
Figura 35.- Mapa de peligros por flujos de lodo de la región de la Bahía de Acapulco. Nótese la distribución de líneas de canales naturales con peligro por flujos de lodo. Nótese también que estos atraviesan la zona urbana de la Bahía de Acapulco sin llegar finalmente a la zona de la playa.

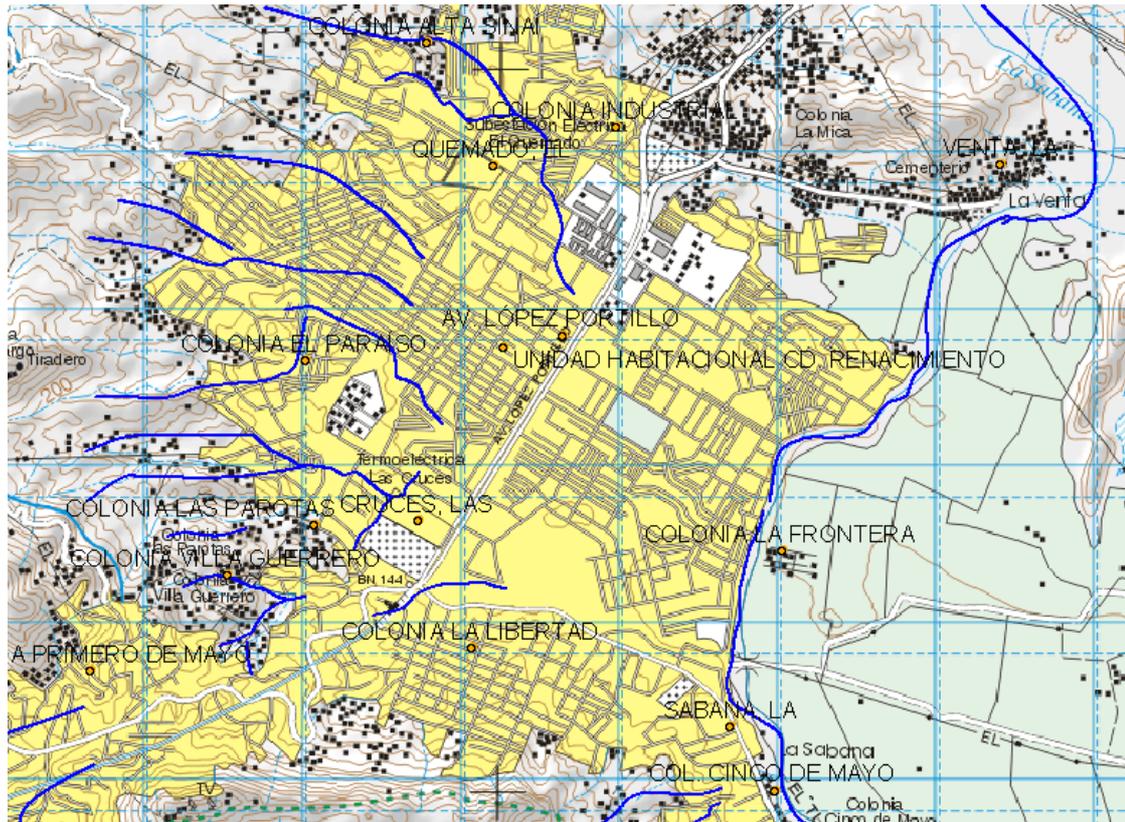
Figura 36.- Mapa de peligros por flujos de lodo de la región noreste de la zona urbana de Acapulco. Nótese la distribución de líneas o vectores de peligro por flujo de lodo en la base de los cerros del Parque Nacional El Veladero y que llegan hasta a la avenida López Portillo. Nótese también la línea de peligro que corresponde al cauce natural del Río La Sabana.

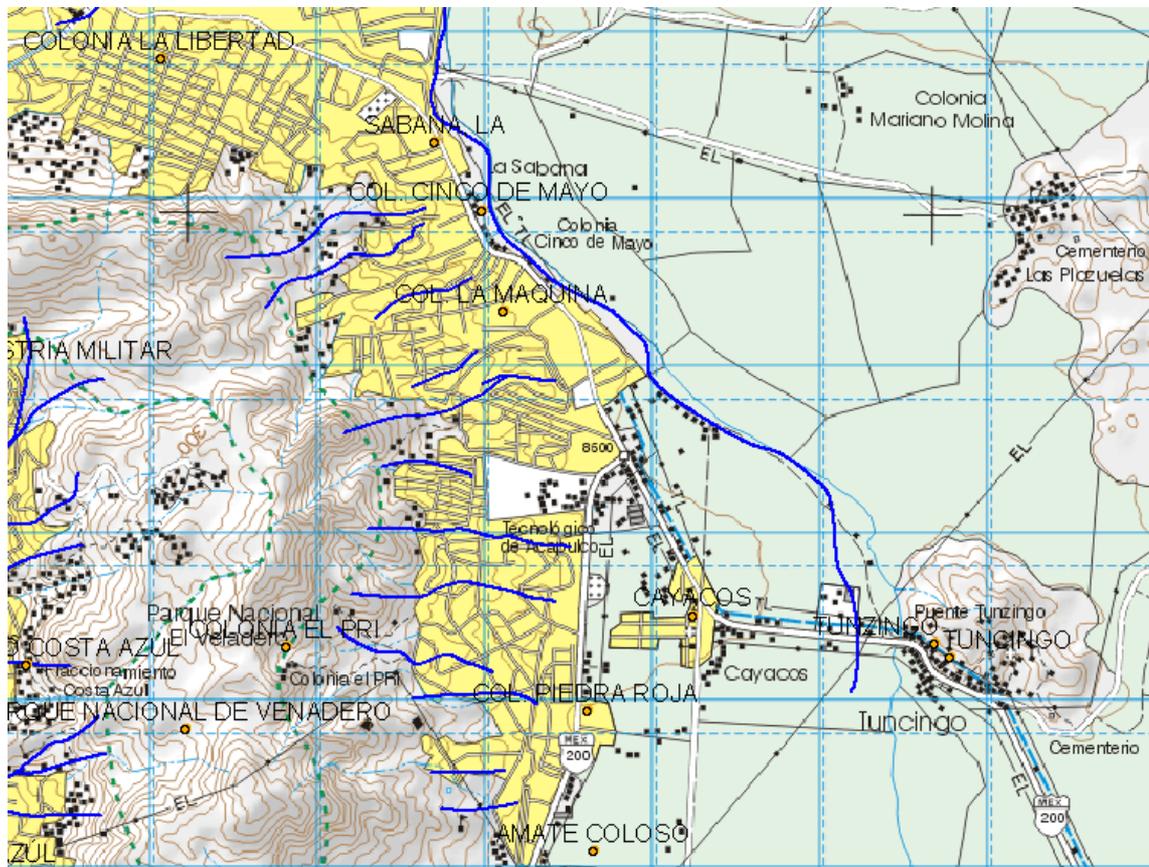
Figura 37.- Mapa de peligros por flujos de lodo de la región oriental de la zona urbana de Acapulco. Nótese la distribución de líneas o vectores de peligro por flujo de lodo en la base de los cerros del Parque Nacional El Veladero que tienen una distribución densa y casi paralela que van de poniente a oriente hasta el cauce natural del Río La Sabana.

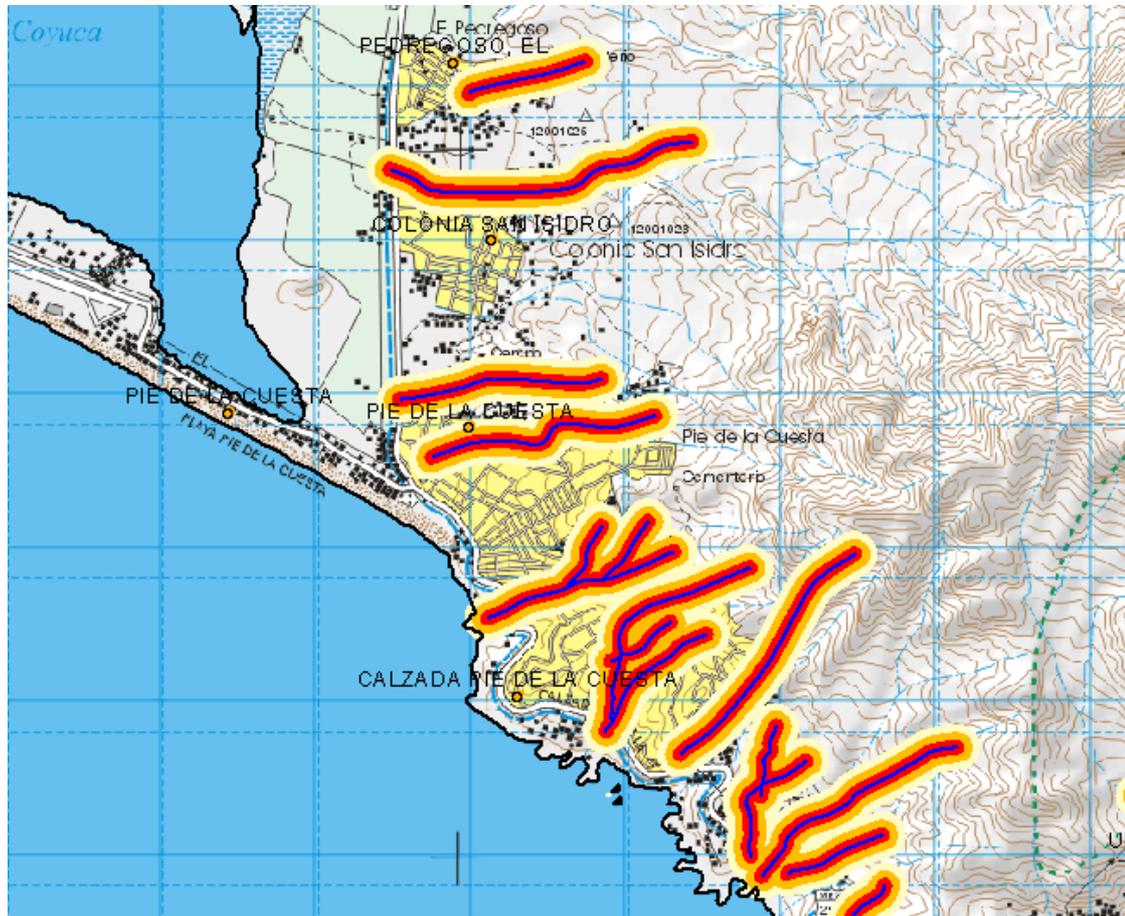
Figura 38.- Microzonificación de riesgos por flujos de lodo al noroeste de la zona urbana de Acapulco. Nótese las zonas de riesgo sobrepuestas a la traza urbana de la región de Pie de la Cuesta. En la Figura se observa como la microzonificación va desde las parte de altas de los cerros del Parque Nacional El Veladero y llegan hasta la planicie costera de la Laguna de Coyuca y antes de la zona de playa, debido al cambio de pendiente del terreno. Se encuentran afectadas las colonias El Pedregoso, San Isidro y Pie de la Cuesta.
