# Acapulco, Gro.

## Atlas de Peligros Naturales de la Ciudad

**ATLAS DE PELIGROS NATURALES DE  
LA CIUDAD DE ACAPULCO DE JUÁREZ,  
GUERRERO, MÉXICO.  
(IDENTIFICACIÓN Y ZONIFICACION)**

**ESTUDIO DE APLICACIÓN**

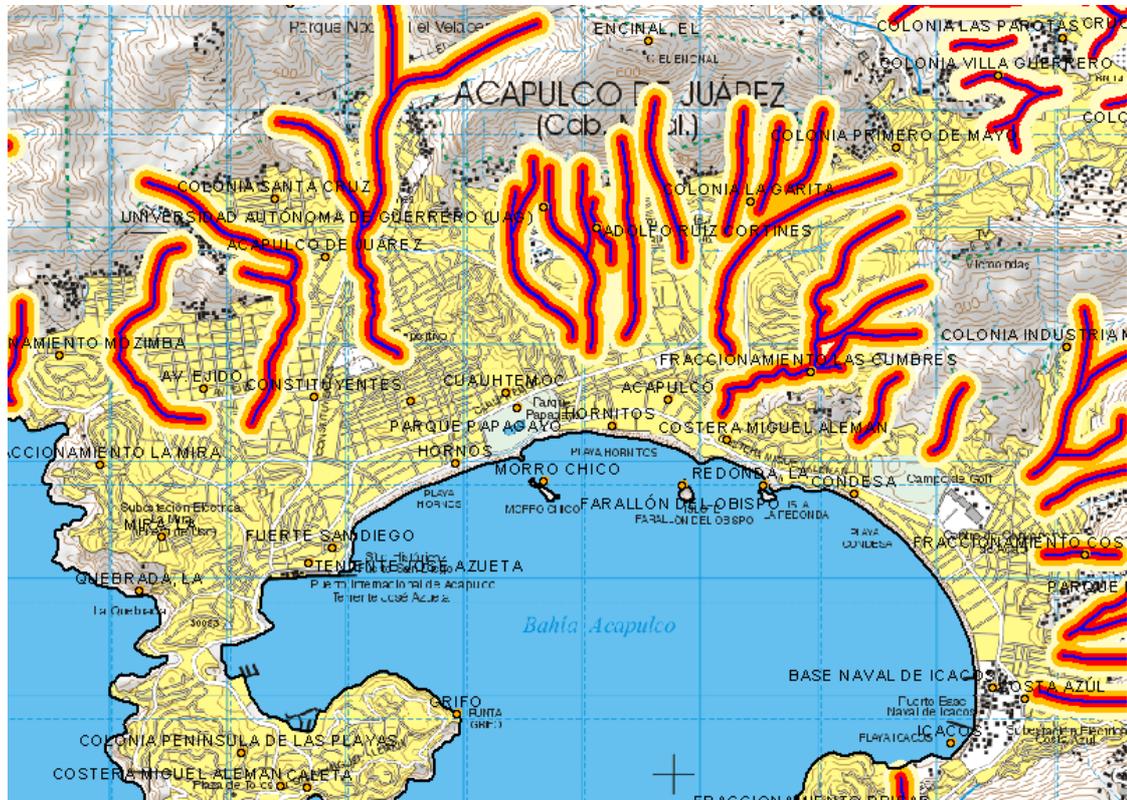
Figura 39.- Mapa de microzonificación de la zona de la Bahía de Acapulco. Nótese la distribución de la microzonificación en la zona de la bahía y antes de la playa, debido a los cambios de pendiente del terreno. Nótese también que en su definición desde las parte de altas de los cerros del parque nacional El Veladero, bajas hacia la planicie costera y atraviesan de forma natural por los cambios de pendiente a una gran parte de la zona urbana.

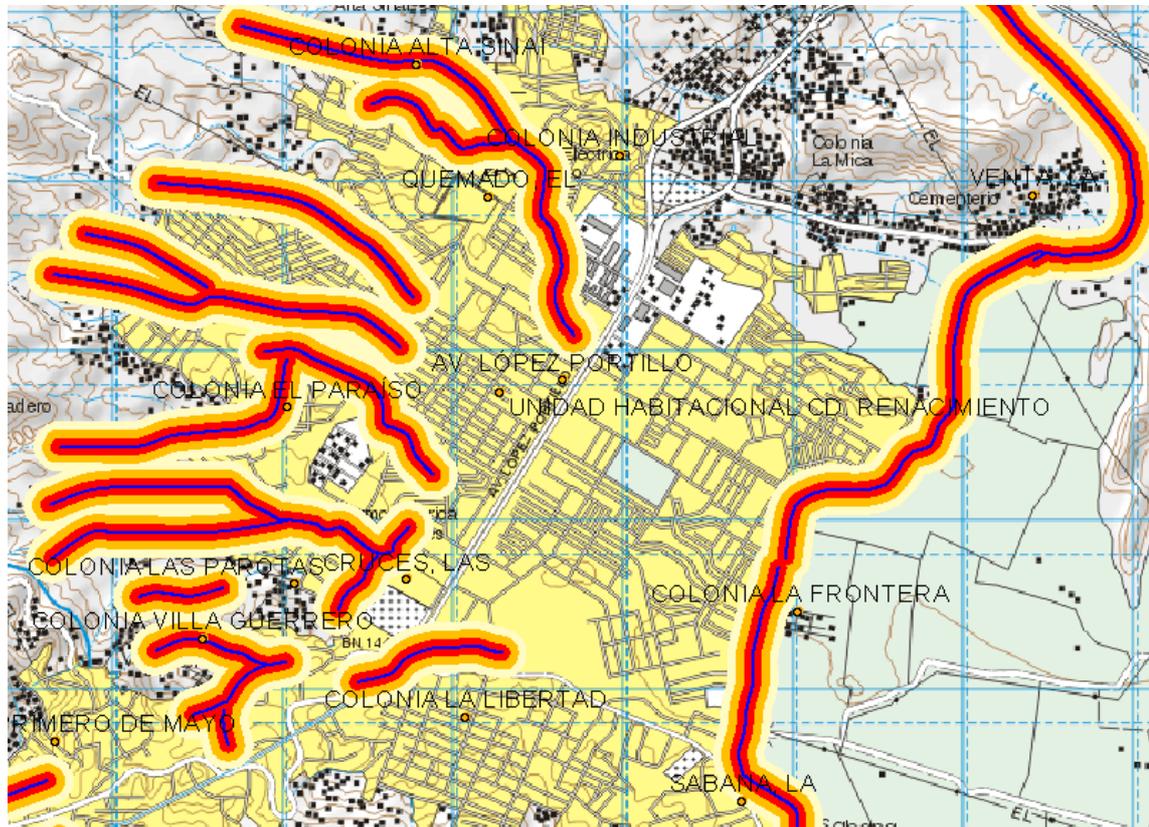
Figura 40.- Microzonificación de la zona de la avenida López Portillo. Nótese también su definición desde las partes altas de los cerros del parque nacional El Veladero, hacia la planicie fluvial del Río La Sabana por los cambios de pendiente y atraviesan una gran parte de la zona urbana sin llegar hasta la zona del Cauce del Río La Sabana. Nótese que la microzonificación está bien definida y es continua en la zona del cauce del Río La Sabana.

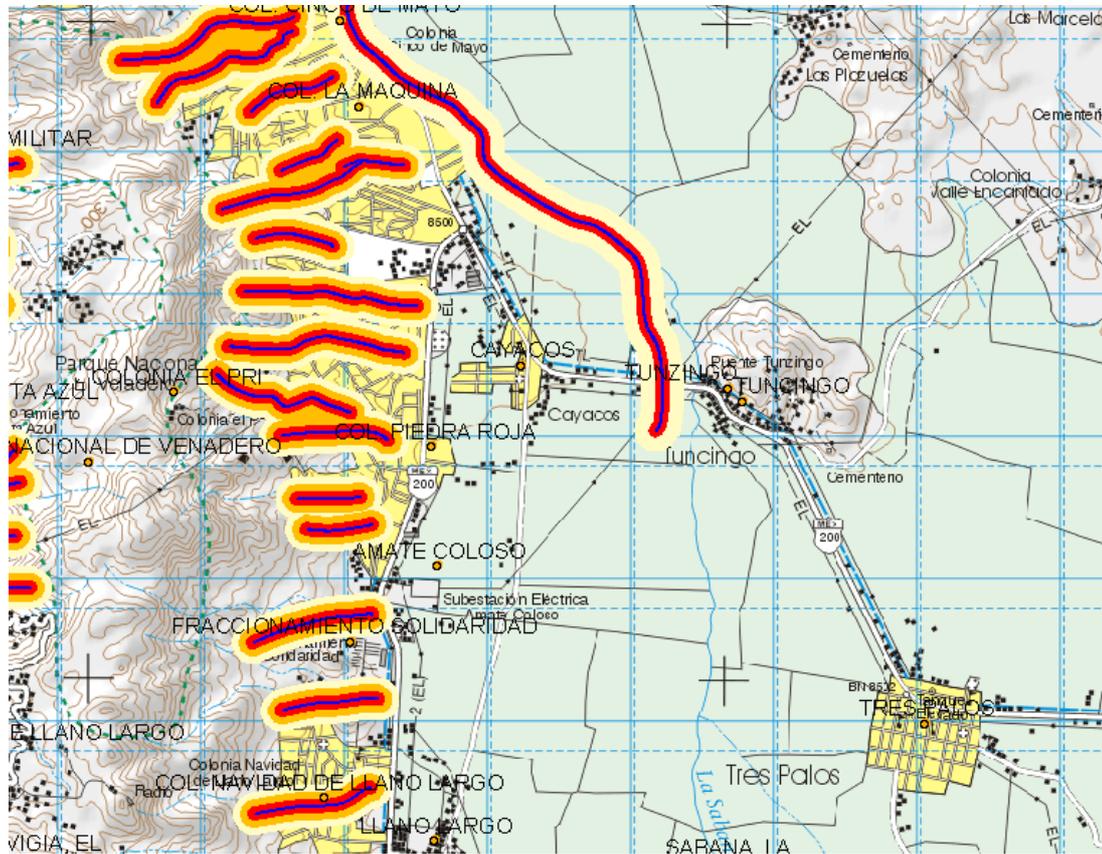
Figura 41.- Microzonificación de la región oriental de la zona urbana. Nótese la distribución densa y paralela de las zonas de riesgo que en su definición desde las parte de altas de los cerros del parque nacional El Veladero, bajas hacia la planicie aluvial del Río La Sabana, atraviesan una gran parte de la zona urbana.

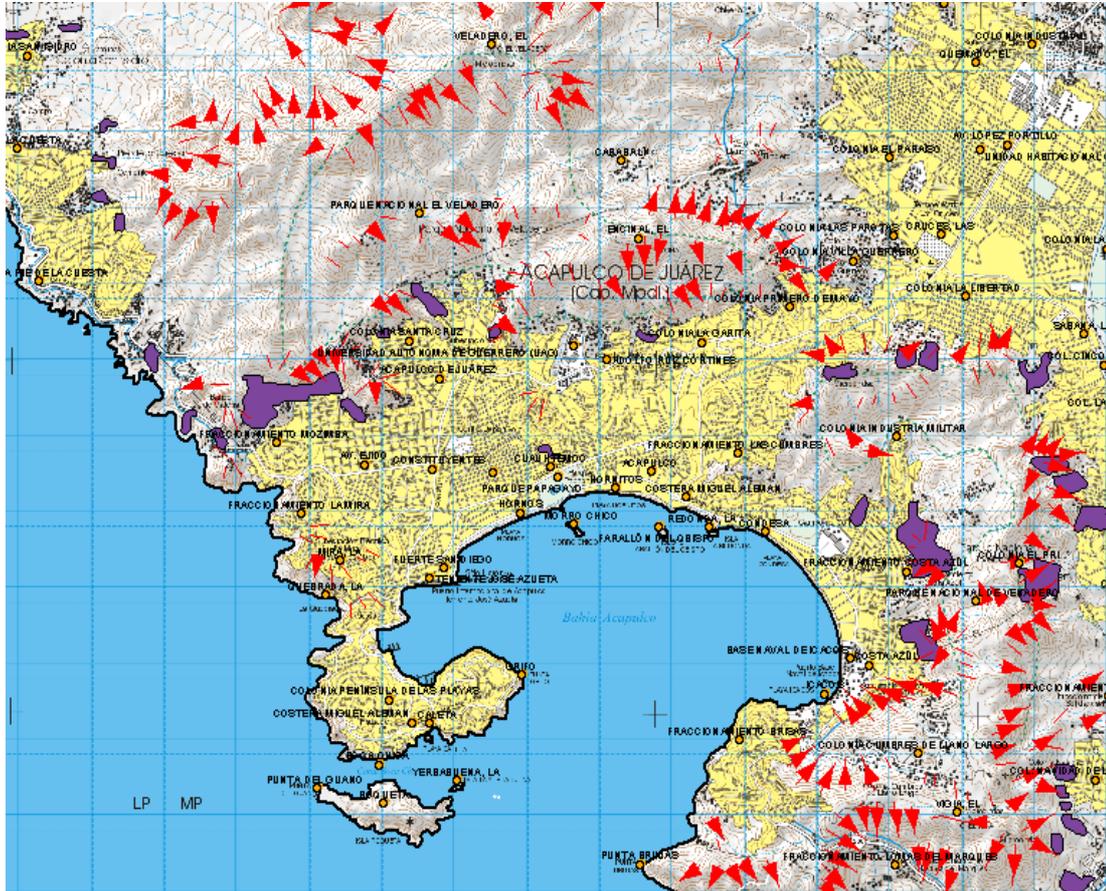
Figura 42.- Mapa de peligros por deslizamientos. Nótese la definición de las zonas de peligro por deslizamientos en las límites de la extensión urbana y en las partes topográficas altas del Parque Nacional El Veladero.

cambio de fuerte pendiente, desde las partes topográficas altas del Parque Nacional El Veladero y hasta la base de los cerros, en los límites con la zona urbana (Figura 42). En esta zona se determinó que los factores que contribuyen a los deslizamientos de bloques y la caída de materiales sin consolidar son la pérdida de la vegetación primaria, el cambio de uso de suelo de zona de selva a zona urbana, la presencia de rocas ígneas graníticas y granodioríticas afectadas por fracturas, fallas, erosión e intemperismo y la red natural de drenaje con patrones dendríticos densos (Fotografía 6). Estos factores han generado a lo largo de miles o millones de años, bloques de centenas de centímetros hasta decenas de metros (Figura 43) que están expuestos en la superficie, en zonas de fuerte pendiente y en donde la urbanización a favorecido la pérdida de la vegetación y de los suelos. Muchos de estos bloques son una de las características que permiten definir el riesgo por deslizamientos en la zona urbana de Acapulco y principalmente en las zonas de crecimientos urbanos recientes e irregulares.

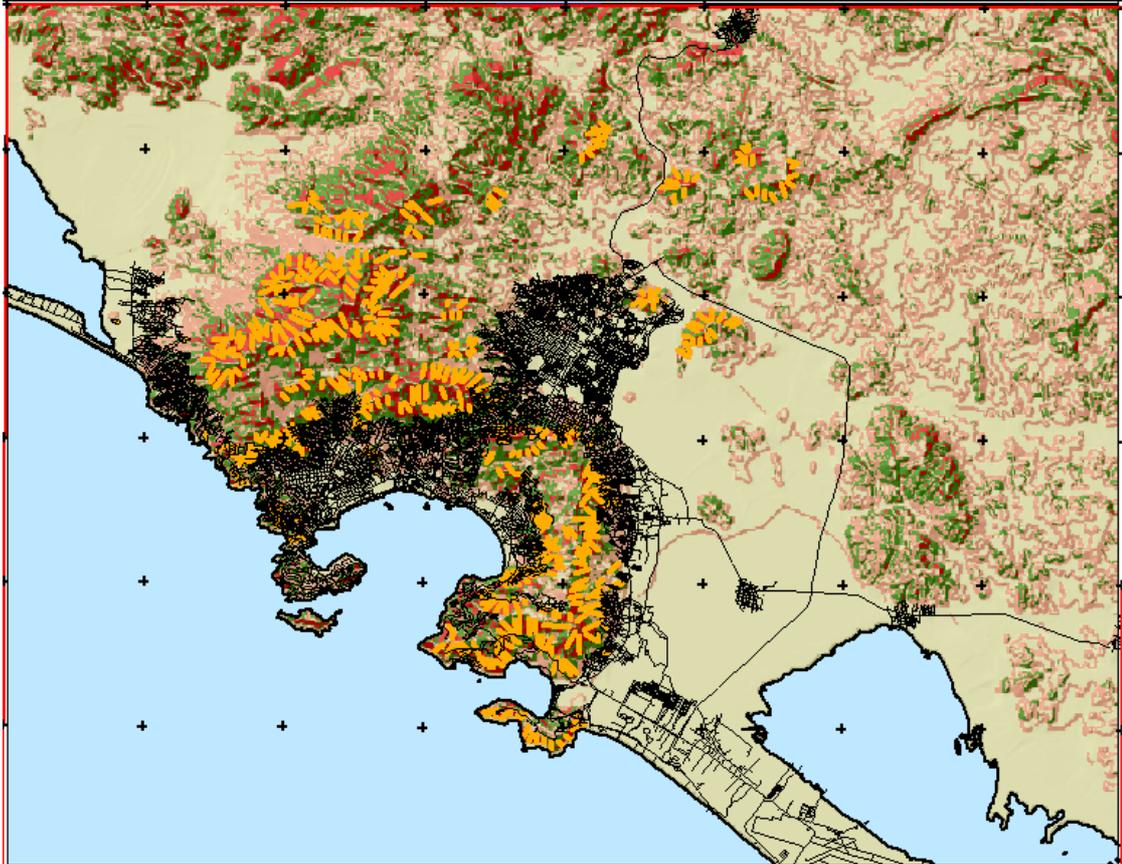
*Figura 43.- Mapa de peligros por deslizamientos. Nótese la definición de extensas zonas de peligros por deslizamientos de rocas y movimientos del terreno, de acuerdo a la información de desastres históricos de la región. Nótese también la definición de los sitios de peligros por deslizamientos ubicados en las zonas de fuerte pendiente, de acuerdo al modelo en pendientes en relieve. En líneas negras se tiene la traza urbana al nivel de calles.*

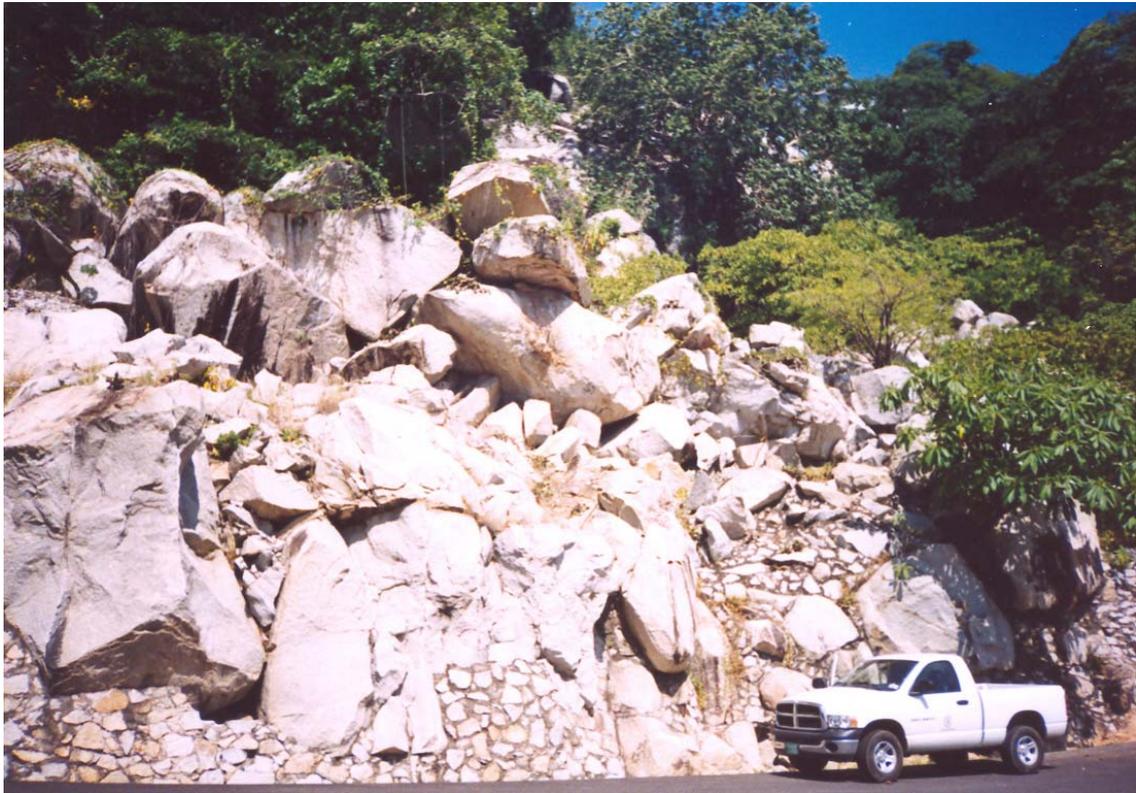
*Fotografía 6.- Zonas de peligro de caída de bloques de la región de Punta Diamante. Nótese el tamaño de los bloques en comparación con el vehículo. Nótese también que la definición de la zona de bloques está en un corte de carretera en donde es muy fácil apreciar el tamaño de bloques, la disposición y la pendiente del terreno.*

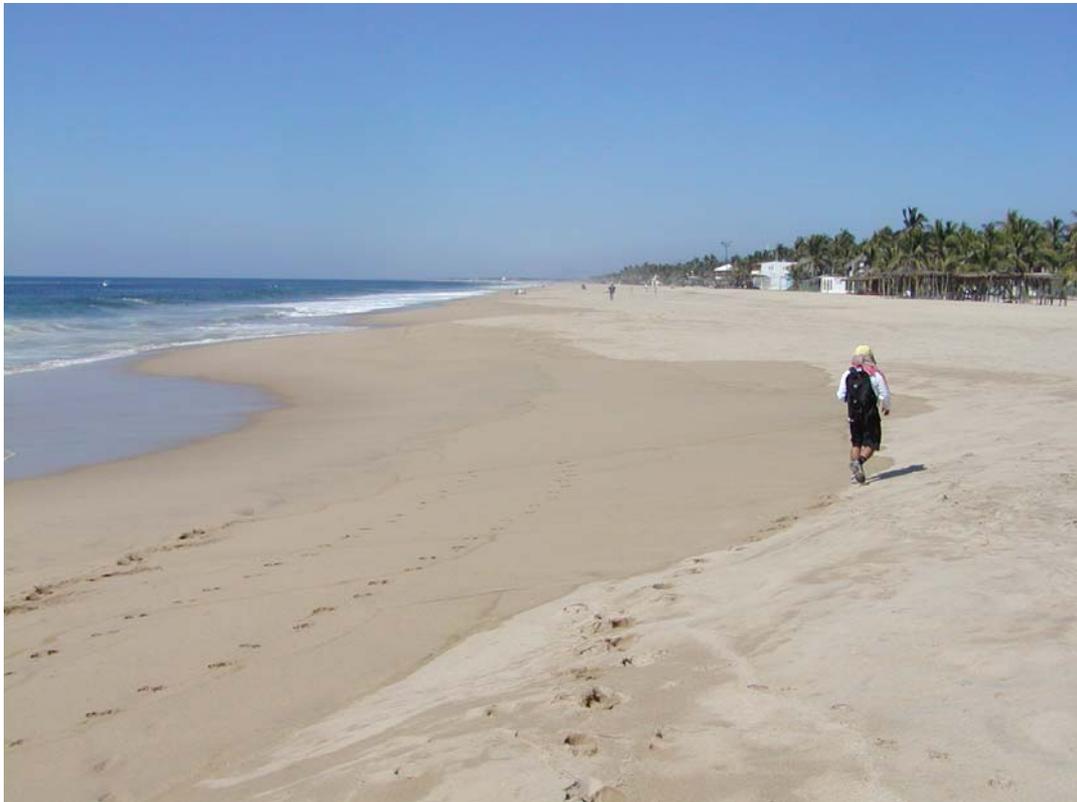
*Fotografía 7. Playa Pie de la Cuesta, de pendiente moderada, arena fina y cuspiditos asociados a corrientes fuertes de resaca.*

playa de Pie de La Cuesta es pendiente moderada, arena media y presenta formación de cuspiditos, asociados a corrientes de resaca, lo cual es una evidencia de alta energía de oleaje de esta playa. Esta parte de la barrera arenosa es muy estrecha (aproximadamente 200 m), tiene una altura menor a 1 m sobre la berma de la tormenta, con construcciones permanentes de casas habitación y restaurantes sobre la trasplaya, en ocasiones a menos de 50 m de la cara de la playa actual. En esta playa el riesgo por tsunami es alto debido a la poca altura de la barrera arenosa, siendo de 3 a 4 msnm aproximadamente (fotografía 7).

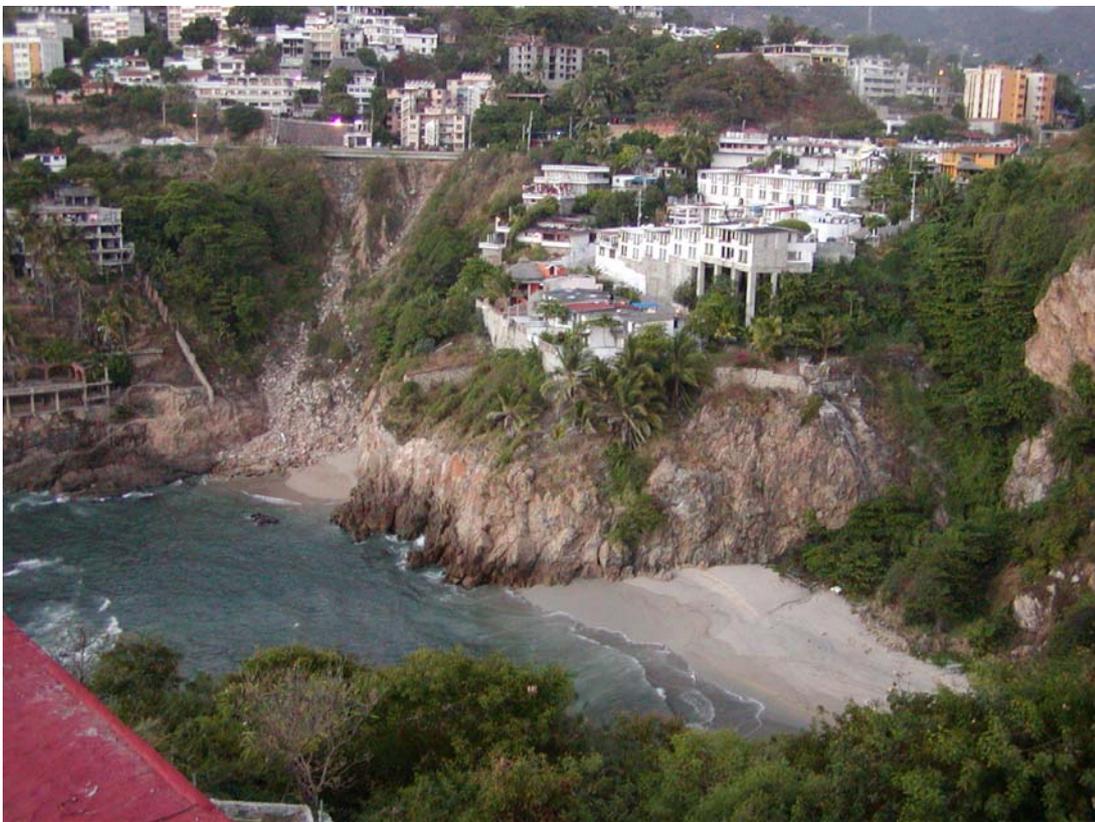
*Fotografía 8. Playas Olvidada 1. Estas no son playas públicas debido al difícil acceso y a que están expuesta a la alta energía de oleaje del Océano Pacífico.*

En esta área la línea de costa es muy irregular, con acantilados que pueden alcanzar mas de 60 m de altura, los cuales marcan las estribaciones del cerro La Mira y de la porción oeste de la sierra El Veladero. La población de Pie de La Cuesta y la ladera del cerro La mira se encuentran densamente poblados, con colonias de escasos recursos económicos, en donde existen asentamientos irregulares y cimentación débil. El riesgo por tsunamis es muy bajo debido a que existe muy poca infraestructura en alturas menores a 5 msnm (fotografía 8).

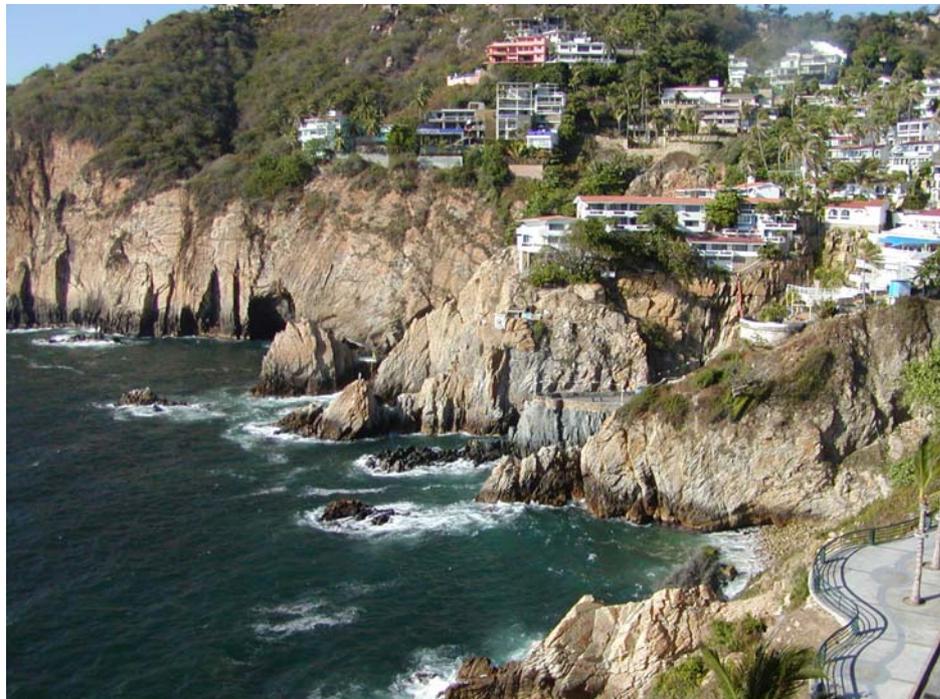
*Fotografía 9. La Quebrada, sitio localizado en la base de la Península de Santa Lucia, en donde se pueden apreciar los acantilados altos y las pendientes fuertes en las laderas.*

Comprendida por una Sierra baja, con alturas que alcanzan los 100 m y una topografía de pendientes fuertes y acantilados que se continúan por debajo del nivel del mar hasta una profundidad de 20 a 30 en donde inicia la plataforma continental. La densidad de población en este lugar es bajo, ya que es una zona residencial. El margen oeste de la Península esta expuesto al Océano Pacífico, por lo que las condiciones de energía son altas. Las pendientes de las laderas son muy fuertes y los acantilados son de alturas que varían de 40 a 50 m. Debido a la escasa presencia de playas, se hacen dos ventanas, una para la Playa Angosta y otra para las Playas Caleta y Caletilla. El área esta dominada por acantilados y pendientes fuertes en las laderas, sobre las cuales la densidad de población es baja , con construcciones bien cimentadas. El riesgo es muy bajo, existen muy pocas construcciones en alturas menores de 5 msnm (fotografía 9).

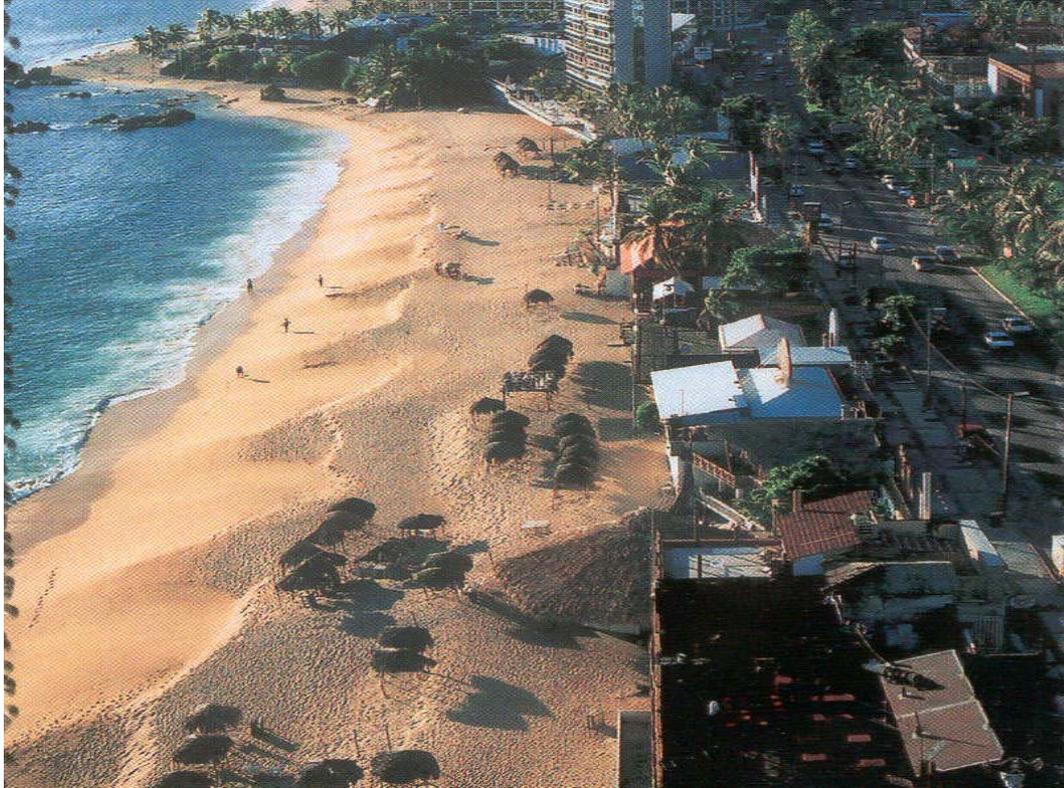
*Fotografía 11. Morfología de cuspidos y valles formada por las corrientes de resaca (derecha, tomada de postales Hans Jegi)*

Debido a que esta frente a la boca de la bahía, recibe oleaje de mar profundo proveniente del sur, el cual penetra a través de la boca y avanza directamente hacia estas playas. Así el oleaje es de mayor energía que en el resto de la bahía, por lo que la cara de la playa tiene una pendiente empinada, con arena gruesa y una berma muy alta de un poco mas de 4 m. Aunque en las puntas Papagayo u Obispo. El ancho promedio de la playa es de 30 m y el máximo puede alcanzar 50 m, aunque algunos hoteles tienen muros construidos mas hacia el frente de la playa, por lo que el ancho se puede reducir hasta en 20 m. La altura de algunas calles que desembocan a la playa es de aproximadamente 1m, además algunos muros de hoteles, restaurantes y edificios comerciales hacia tierra, están construidos sobre la parte activa de esta playa, por lo que están expuestos a erosión de oleaje y como parte de este lugar se encuentra bordeado por una planicie estrecha, con mucha infraestructura, entonces aquellas áreas bordeada por una planicie estrecha, con mucha infraestructura, entonces aquellas áreas con altura menor a 5 m son muy vulnerables a inundaciones por asenso súbito del nivel del mar. El riesgo es muy alto, aunque la playa es alta, existen edificios y desembocaduras de calles que tienen alturas menores a 1m sobre la berma, por lo que los tsunamis y ondas de tormenta representan un gran peligro si se presentan con oleaje de alta energía y marea alta (Fotografía 11).

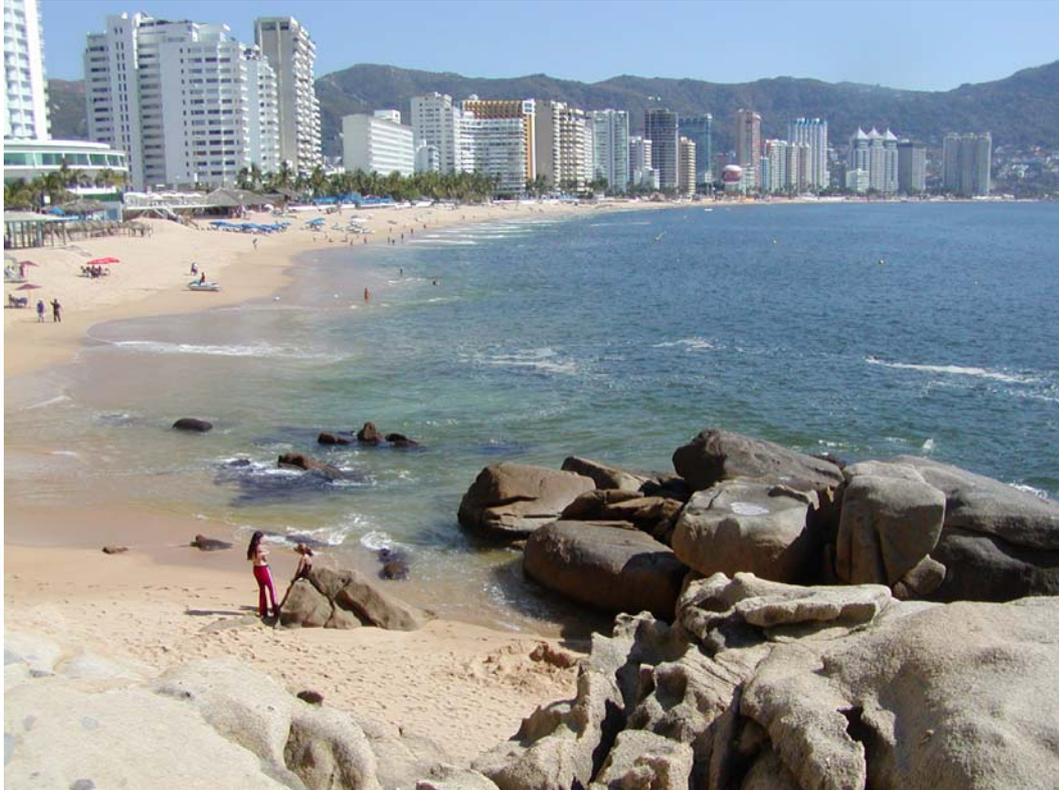
*Fotografía 12. Playa de bolsillo en el segmento de Punta Redonda (izquierda). Playa Icacos Oeste, próxima al segmento rocoso de Punta Redonda (derecha)*

La energía del oleaje disminuye gradualmente, de la misma manera que la altura de la playa, la pendiente y el tamaño de la arena. La transición de alta a baja energía se hace mas notoria a partir de la playa frente a la Plaza España, donde desaparecen los cuspidos. Frente a la Base Naval, las condiciones de energía son muy bajas, similares a la de la Bahía de Santa Lucia, ya que, en este caso, la península Las Brisas, protege a esta parte de la Playa Icacos del arribo del oleaje de mar abierto. El ancho de la playa es en promedio de unos 40-50 m, con algunos muros de hoteles o restaurantes que reducen este ancho de playa. Existe una infraestructura importante. El riesgo es muy alto, debido a que existen

áreas de poca altura sobre el nivel medio del mar, aunque la franja con alturas menores a 5 metros es estrecha (Fotografía 12).

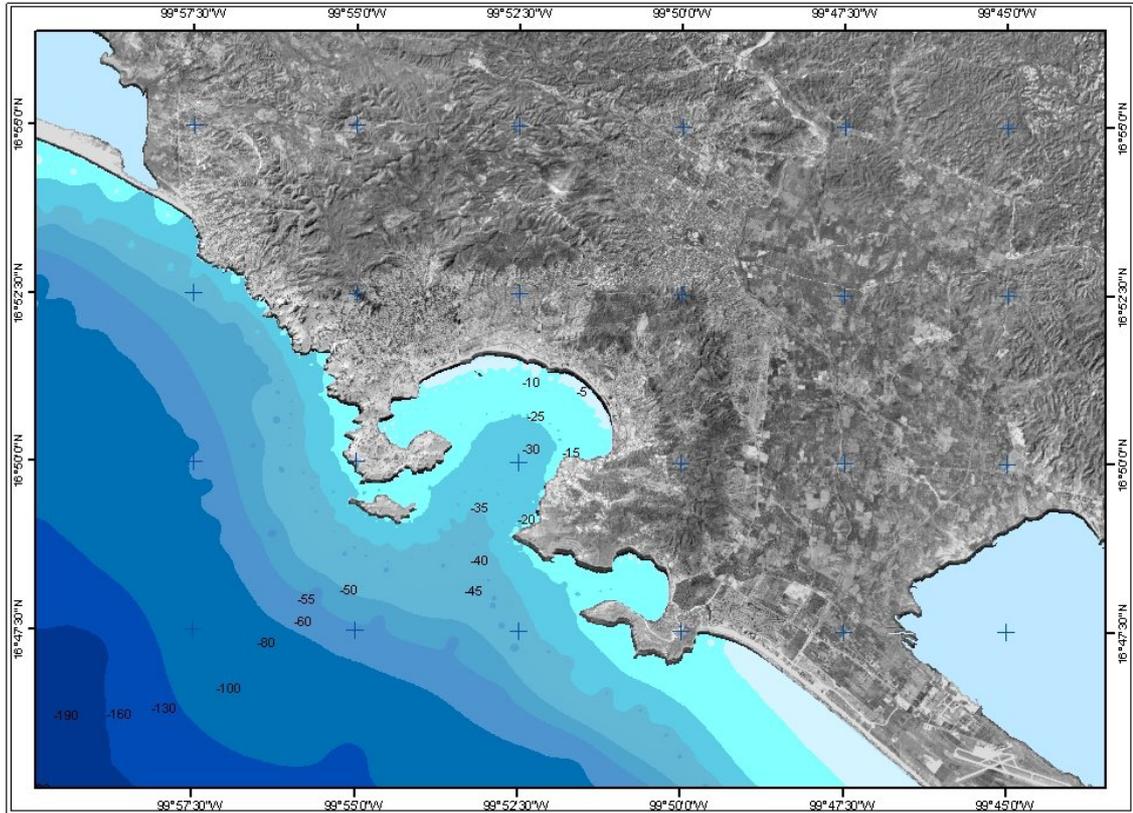
Figura 44.- Mapa de batimetría de la zona costera de Acapulco. Nótese en azul claro las zonas poco profundas de 5 a 10 metros en la zona de la Bahía y las profundidades mayores a 35 metros después de la zona de la Punta Diamante.

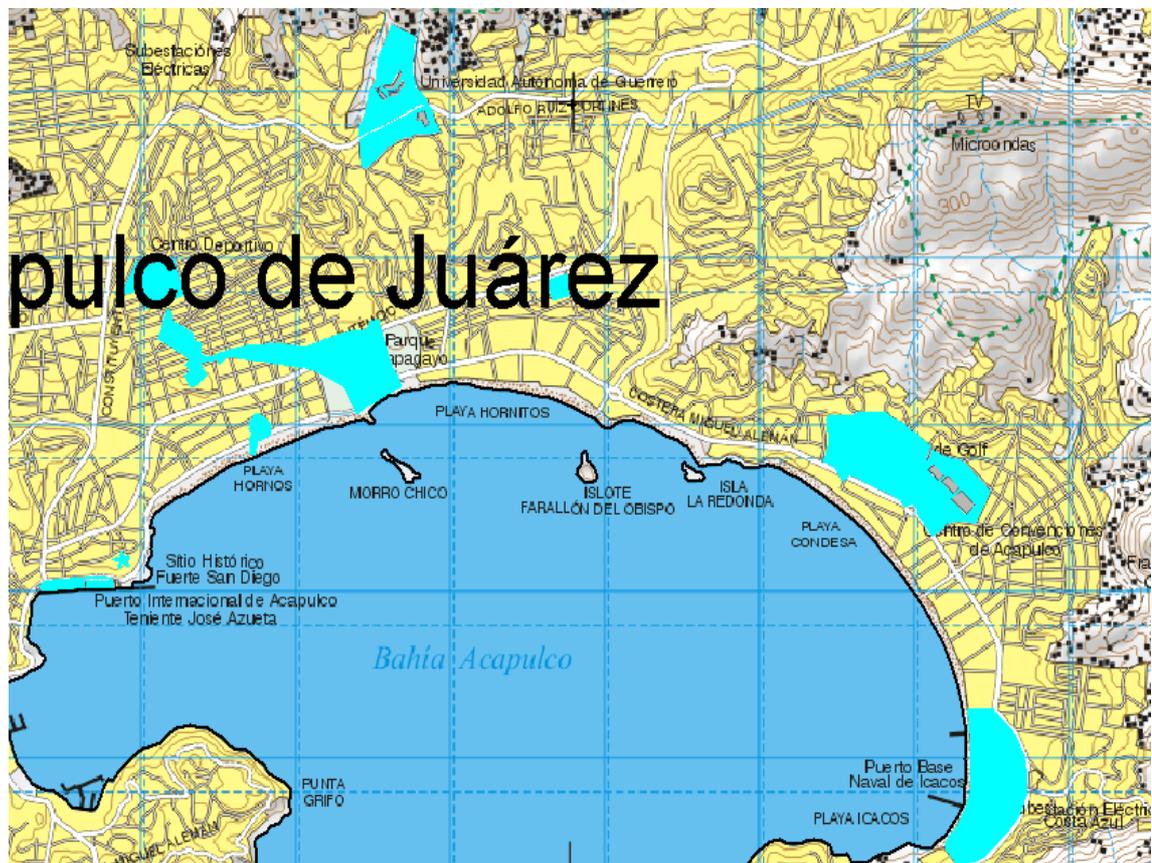
Figura 54.- Mapa de zonas de inundación en la región de la Bahía de Acapulco. Nótese la distribución de áreas de peligro por inundación que se toma de acuerdo a los registros históricos de desastes. Nótese la distribución de las zonas de inundación sobre la zona urbana.

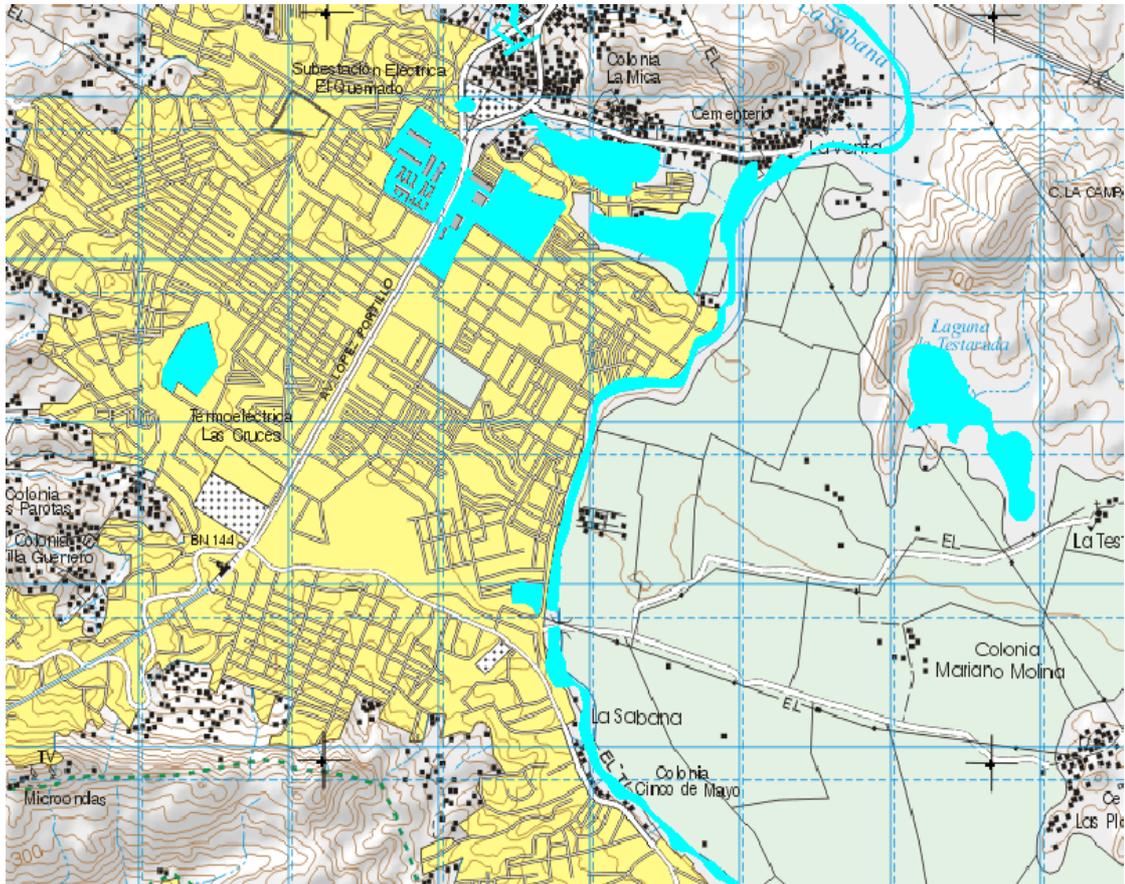
Figura 55.- Mapa de zonas de inundación de la región nororiental de la zona urbana. Nótese las zonas de inundación en azul claro sobre puestas a la zona urbana y la zona del cause del Río la Sabana.

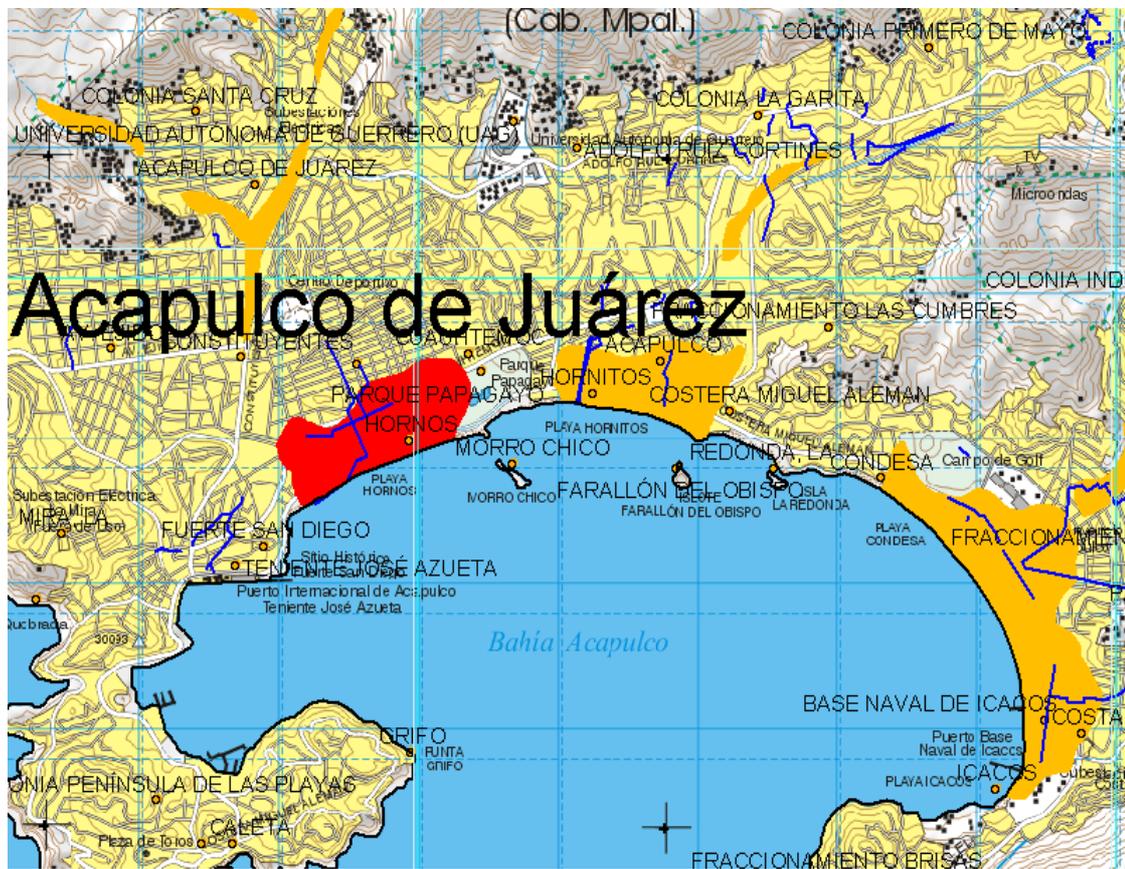
Figura 59.- Mapa de microzonificación en la región de la Bahía de Acapulco. Nótese la distribución de áreas de riesgo medio en las zonas de Avenida Constituyentes, Playa Hornitos, costera Miguel Alemán, Fraccionamiento Costa Azul y la Base Naval de Icacos. Nótese también en rojo la zonificación de riesgo alto para la zona de playa Hornos y Parque Papagayo.

Bahía de Acapulco se localizan zonas importantes de riesgo medio que afectan las colonias de Santa Cruz, Universidad Autónoma, Constituyentes, Hornitos, Costera Miguel Alemán y los fraccionamientos las Cumbres Costa Azul y Base Naval. Otra zona de riesgo alto se encuentra entre el Parque Papagayos y la Playa Hornos. En estas últimas zonas también se han considerado los cauces entubados proporcionados por Protección Civil, de tal manera que uno de los factores que contribuyen a definir estas zonas de inundación son el entubamiento de cauces naturales. Una propuesta de mitigación podría ser la construcción de nuevas obras de entubamiento y drenaje de estas zonas urbanas que han rebasado su capacidad. También podrían proponerse planes y programas de capacitación de la población para evitar el asolve por basura arrojada a la vía pública (Figura 59). Otra zona importante se localiza entre la localidad de los órganos de San Agustín, la Venta, Tuncingo, la Sabana, Tres Palos y Laguna Negra; esta región comprende microzonificación principalmente media y alta (Figura 60). Dentro de la zonificación de riesgo alto, se encuentran las localidades los Órganos, la Venta, colonia la Frontera, 5 de mayo, Tuncingo, la Sabana, unidad habitacional Luis Donaldo Colosio y Laguna Negra. Estas colonias y fraccionamientos se encuentran dentro de la zona de influencia natural del cauce del río la Sabana. Es una zona de riesgo no mitigable por lo que estas zonas están ubicadas en zonas de alto riesgo. Las localidades de la Venta, colonia Industrial, el Quemado, López Portillo, el Paraíso, unidad habitacional ciudad Renacimiento, las Cruces, 5 de mayo, la Maquina, Mariano Molina, Callacos, Tuncingo, Piedra Roja, Amate, Coloso, Solidaridad, Navidad de Llano largo, Miramar, Puerto Marqués se ubican entre las zonas de riesgo medio. Esta zona corresponde a la planicie de inundación natural y antiguas terrazas aluviales del río la Sabana por lo que aun tratándose de una zona de riesgo medio ha sido clasificada como zona no mitigable. Las localidades de colonia Alta Sinaí, el Quemado, el Paraíso, las Cruces, la Mica, la Testaruda, Mariano Molina, el Salto Tres Palos, Nicolás Bravo, 10 de abril, San Pedro, las playas, la Zanja, Costera de las Palmas, Unidad Habitacional Guerrero 2000, parque

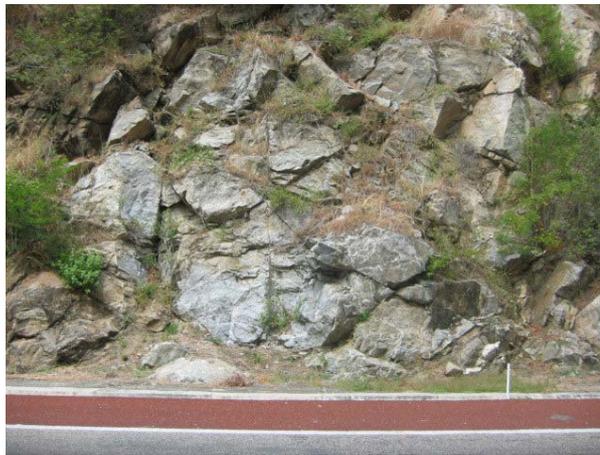
FOTOGRAFIA 23 ROLLO

<b>GEOLOGÍA:</b>											
SUELOS:	ALUVIAL	<input type="checkbox"/>	RESIDUAL	<input type="checkbox"/>	LACUSTRE	<input checked="" type="checkbox"/>	EOLICO	<input type="checkbox"/>	PALUSTRE	<input type="checkbox"/>	
LITOLOGÍA:	GRANODIORITA DE BIOTITA					EDAD:					
ESTRATIFICACIÓN:	HORIZONTAL	<input type="checkbox"/>	INCLINADA	<input type="checkbox"/>	VERTICAL	<input type="checkbox"/>					
	CRUZADA	<input type="checkbox"/>	INCLINACION	<input type="checkbox"/>	RUMBO	<input type="checkbox"/>					
GRADO DE FRACTURAMIENTO:	ESCASO	<input type="checkbox"/>	MODERADO	<input checked="" type="checkbox"/>	INTENSO	<input type="checkbox"/>					
ESPACIAMIENTO DE FRACTURAS (m):	< 0.10	<input type="checkbox"/>	0.10-0.50	<input checked="" type="checkbox"/>	0.50-1.0	<input type="checkbox"/>	1.0-5.0	<input type="checkbox"/>			
FRACTURAS:	RUMBO	<input type="checkbox"/>	ECHADO	<input type="checkbox"/>							
<b>INESTABILIDAD DE LADERAS:</b>

ROCAS	<input checked="" type="checkbox"/> SUELO	<input type="checkbox"/> SOLIFLUXION	<input type="checkbox"/> REPTACION	<input type="checkbox"/> CANAL DE FLUJO DE SEDIMENT							
ORIGEN:	NATURAL	<input type="checkbox"/>	ANTROPOGENICO	<input checked="" type="checkbox"/>	ANGULO DE CORTE (°):	<30	<input type="checkbox"/>	30-60	<input type="checkbox"/>	>60	<input checked="" type="checkbox"/>
LONGITUD DEL TALUD (m):	<100	<input checked="" type="checkbox"/>	100-200	<input type="checkbox"/>	200-500	<input type="checkbox"/>	>500	<input type="checkbox"/>			
ESTABILIDAD DE LADERAS:	ESTABLE	<input type="checkbox"/>	SEMIESTABLE	<input checked="" type="checkbox"/>	INESTABLE	<input type="checkbox"/>					
SUSCEPTIBILIDAD AL MOVIMIENTO:	BAJA	<input type="checkbox"/>	MEDIA	<input checked="" type="checkbox"/>	ALTA	<input type="checkbox"/>					
ZONA DE AFECTACIÓN:	VEGETACIÓN NATURAL	<input checked="" type="checkbox"/>	CULTIVOS	<input type="checkbox"/>	CUERPO DEL AGUA	<input type="checkbox"/>

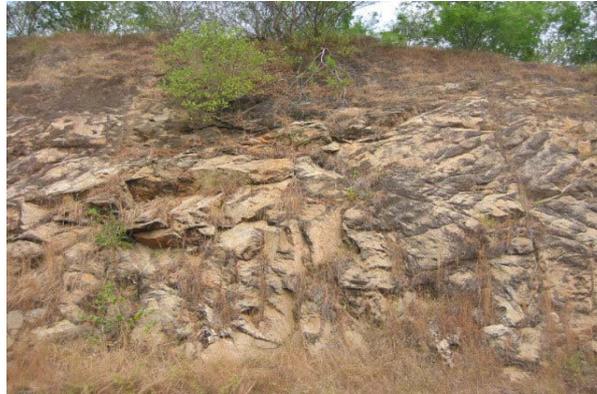
**FOTOGRAFIA 39** ROLLO

<b>GEOLOGÍA:</b>											
SUELOS:	ALUVIAL	<input type="checkbox"/>	LACUSTRE	<input type="checkbox"/>	PALUSTRE	<input type="checkbox"/>					
	RESIDUAL	<input checked="" type="checkbox"/>	EOLICO	<input type="checkbox"/>							
LITOLOGÍA:	<u>GRANITO</u>					EDAD:	_____				
ESTRATIFICACIÓN:	HORIZONTAL	<input type="checkbox"/>	INCLINADA	<input type="checkbox"/>	VERTICAL	<input type="checkbox"/>					
	CRUZADA	<input type="checkbox"/>	INCLINACION	<input type="checkbox"/>	RUMBO	<input type="checkbox"/>					
GRADO DE FRACTURAMIENTO:	ESCASO	<input type="checkbox"/>	MODERADO	<input checked="" type="checkbox"/>	INTENSO	<input type="checkbox"/>					
ESPACIAMIENTO DE FRACTURAS (m):	< 0.10	<input type="checkbox"/>	0.10-0.50	<input checked="" type="checkbox"/>	0.50-1.0	<input type="checkbox"/>	1.0-5.0	<input type="checkbox"/>			
FRACTURAS:	RUMBO	<u>147</u>	ECHADO	<u>63</u>							
<b>INESTABILIDAD DE LADERAS:</b>

ROCAS	<input checked="" type="checkbox"/> SUELO	<input type="checkbox"/> SOLIFLUXION	<input type="checkbox"/> REPTACION	<input type="checkbox"/> CANAL DE FLUJO DE SEDIMENT	<input type="checkbox"/>						
ORIGEN:	NATURAL	<input type="checkbox"/>	ANTROPOGENICO	<input checked="" type="checkbox"/>	ANGULO DE CORTE (°):	<30	<input type="checkbox"/>	30-60	<input type="checkbox"/>	>60	<input checked="" type="checkbox"/>
LONGITUD DEL TALUD (m):	<100	<input type="checkbox"/>	100-200	<input checked="" type="checkbox"/>	200-500	<input type="checkbox"/>	>500	<input type="checkbox"/>			
ESTABILIDAD DE LADERAS:	ESTABLE	<input type="checkbox"/>	SEMIESTABLE	<input checked="" type="checkbox"/>	INESTABLE	<input type="checkbox"/>					
SUSCEPTIBILIDAD AL MOVIMIENTO:	BAJA	<input checked="" type="checkbox"/>	MEDIA	<input type="checkbox"/>	ALTA	<input type="checkbox"/>					
ZONA DE AFECTACIÓN:	VEGETACIÓN NATURAL	<input type="checkbox"/>	CULTIVOS	<input type="checkbox"/>	CUERPO DEL AGUA	<input type="checkbox"/>

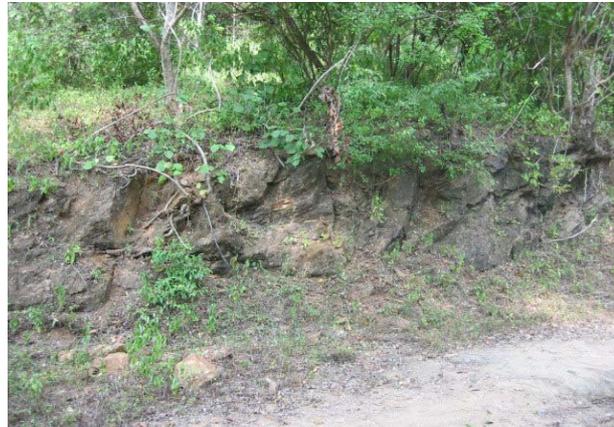
PUNTO DE VERIFICACIÓN: GAL-01  
 LATITUD: 426574  
 LONGITUD: 1865926  
 ALTURA: 50 m.s.n.m.  
 LOCALIDAD: San Isidro El Gallinero  
 Camino a la Concepción  
 MUNICIPIO: ACAPULCO  
 CARTA: E14-C57  
 FOTOGRAFIA 25 ROLLO

<b>GEOLOGÍA:</b>										
SUELOS:	ALUVIAL	<input type="checkbox"/>	LACUSTRE	<input type="checkbox"/>	PALUSTRE	<input type="checkbox"/>	RESIDUAL	<input checked="" type="checkbox"/>	EOLICO	<input type="checkbox"/>
LITOLOGÍA:	GNEIS DE BIOTITA		EDAD:							
ESTRATIFICACIÓN:	HORIZONTAL	<input type="checkbox"/>	INCLINADA	<input type="checkbox"/>	VERTICAL	<input type="checkbox"/>				
GRADO DE FRACTURAMIENTO:	CRUZADA	<input type="checkbox"/>	INCLINACION	<input type="checkbox"/>	RUMBO	<input type="checkbox"/>				
	ESCASO	<input type="checkbox"/>	MODERADO	<input checked="" type="checkbox"/>	INTENSO	<input checked="" type="checkbox"/>				
ESPACIAMIENTO DE FRACTURAS (m):	< 0.10	<input checked="" type="checkbox"/>	0.10-0.50	<input checked="" type="checkbox"/>	0.50-1.0	<input type="checkbox"/>	1.0-5.0	<input type="checkbox"/>		
FRACTURAS:	RUMBO	<input type="checkbox"/>	ECHADO	<input type="checkbox"/>						
<b>INESTABILIDAD DE LADERAS:</b>

ROCAS	<input checked="" type="checkbox"/>	SUELO	<input type="checkbox"/>	SOLIFLUXION	<input type="checkbox"/>	REPTACION	<input type="checkbox"/>	CANAL DE FLUJO DE SEDIMENT	<input type="checkbox"/>	
ORIGEN:	NATURAL	<input checked="" type="checkbox"/>	ANTROPOGENICO	<input checked="" type="checkbox"/>	ANGULO DE CORTE (°): <30 <input type="checkbox"/> 30-60 <input type="checkbox"/> >60 <input checked="" type="checkbox"/>					
LONGITUD DEL TALUD (m):	<100	<input checked="" type="checkbox"/>	100-200	<input type="checkbox"/>	200-500	<input type="checkbox"/>	>500	<input type="checkbox"/>		
ESTABILIDAD DE LADERAS:	ESTABLE	<input type="checkbox"/>	SEMIESTABLE	<input checked="" type="checkbox"/>	INESTABLE	<input type="checkbox"/>				
SUSCEPTIBILIDAD AL MOVIMIENTO:	BAJA	<input type="checkbox"/>	MEDIA	<input checked="" type="checkbox"/>	ALTA	<input type="checkbox"/>				
ZONA DE AFECTACIÓN:	VEGETACIÓN NATURAL	<input checked="" type="checkbox"/>	CULTIVOS	<input type="checkbox"/>	CUERPO DEL AGUA	<input type="checkbox"/>

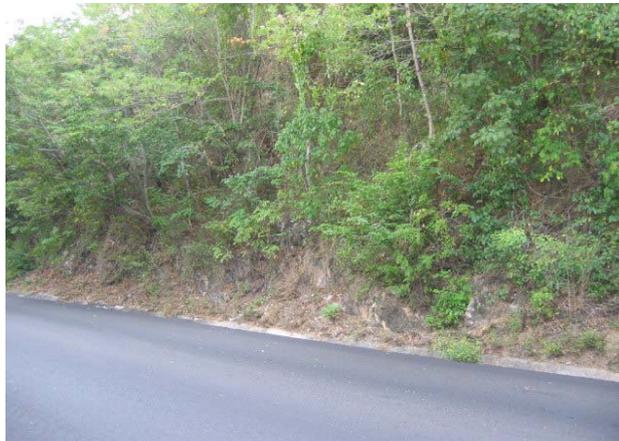
FOTOGRAFIA 17 ROLLO

<b>GEOLOGÍA:</b>						
SUELOS:	ALUVIAL <input type="checkbox"/>	RESIDUA L <input type="checkbox"/>	LACUSTRE <input checked="" type="checkbox"/>	EOLICO <input type="checkbox"/>	PALUSTRE <input type="checkbox"/>	
LITOLOGÍA:	Gneis de biotita				EDAD:	<input type="text"/>
ESTRATIFICACIÓN:	HORIZONTAL <input type="checkbox"/>	INCLINADA <input type="checkbox"/>	VERTICAL <input type="checkbox"/>			
GRADO DE FRACTURAMIENTO:	CRUZADA <input type="checkbox"/>	INCLINACIÓN <input type="text"/>	RUMBO <input type="text"/>			
ESPACIAMIENTO DE FRACTURAS (m):	ESCASO <input type="checkbox"/>	MODERADO <input type="checkbox"/>	INTENSO <input checked="" type="checkbox"/>			
FRACTURAS:	< 0.10 <input checked="" type="checkbox"/>	0.10-0.50 <input type="checkbox"/>	0.50-1.0 <input type="checkbox"/>	1.0-5.0 <input type="checkbox"/>		
	RUMBO <input type="text"/>	ECHADO <input type="text"/>				
<b>INESTABILIDAD DE LADERAS:</b>

ROCAS	<input checked="" type="checkbox"/> SUELO	<input checked="" type="checkbox"/> SOLIFLUXION	<input type="checkbox"/> REPTACION	<input type="checkbox"/> CANAL DE FLUJO DE SEDIMENT	<input type="checkbox"/>	
ORIGEN:	NATURAL <input checked="" type="checkbox"/>	ANTROPOGENICO <input checked="" type="checkbox"/>	ANGULO DE CORTE (°): <30 <input type="checkbox"/> 30-60 <input checked="" type="checkbox"/> >60 <input type="checkbox"/>			
LONGITUD DEL TALUD (m):	<100 <input checked="" type="checkbox"/>	100-200 <input type="checkbox"/>	200-500 <input type="checkbox"/>	>500 <input type="checkbox"/>		
ESTABILIDAD DE LADERAS:	ESTABLE <input type="checkbox"/>	SEMIESTABLE <input type="checkbox"/>	INESTABLE <input checked="" type="checkbox"/>			
SUSCEPTIBILIDAD AL MOVIMIENTO:	BAJA <input type="checkbox"/>	MEDIA <input type="checkbox"/>	ALTA <input checked="" type="checkbox"/>			
ZONA DE AFECTACIÓN:	VEGETACIÓN NATURAL <input checked="" type="checkbox"/>	CULTIVOS <input type="checkbox"/>	CUERPO DEL AGUA <input type="checkbox"/>

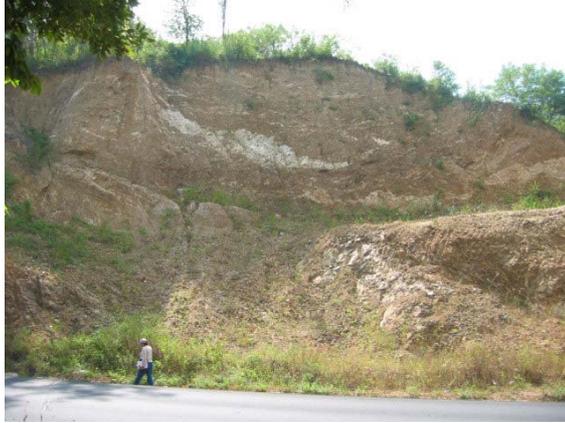
PUNTO DE VERIFICACIÓN: MAM-02  
 LATITUD: 410268  
 LONGITUD: 1877333  
 ALTURA: 252 m.s.n.m.  
 LOCALIDAD: Poblado "El Mamey" Emiliano Zapata  
 MUNICIPIO: ACAPULCO  
 CARTA: E14-C57  
 FOTOGRAFIA 16 ROLLO

<b>GEOLOGÍA:</b>											
SUELOS:	ALUVIAL	<input type="checkbox"/>	RESIDUAL	<input type="checkbox"/>	LACUSTRE	<input checked="" type="checkbox"/>	EÓLICO	<input type="checkbox"/>	PALUSTRE	<input type="checkbox"/>	
LITOLOGÍA:	GRANITO DE BIOTITA		EDAD:								
ESTRATIFICACIÓN:	HORIZONTAL	<input type="checkbox"/>	INCLINADA	<input type="checkbox"/>	VERTICAL	<input type="checkbox"/>					
GRADO DE FRACTURAMIENTO:	CRUZADA	<input type="checkbox"/>	INCLINACION	<input type="checkbox"/>	RUMBO	<input type="checkbox"/>					
ESPACIAMIENTO DE FRACTURAS (m):	ESCASO	<input type="checkbox"/>	MODERADO	<input checked="" type="checkbox"/>	INTENSO	<input type="checkbox"/>					
FRACTURAS:	RUMBO	<input type="checkbox"/>		ECHADO	<input type="checkbox"/>						
<b>INESTABILIDAD DE LADERAS:</b>											
ROCAS	<input checked="" type="checkbox"/>	SUELO	<input type="checkbox"/>	SOLIFLUXION	<input type="checkbox"/>	REPTACION	<input type="checkbox"/>	CANAL DE FLUJO DE SEDIMENT	<input type="checkbox"/>

ORIGEN:	NATURAL	<input checked="" type="checkbox"/>	ANTROPOGENICO	<input checked="" type="checkbox"/>	ANGULO DE CORTE (°):	<30	<input type="checkbox"/>	30-60	<input type="checkbox"/>	>60	<input checked="" type="checkbox"/>
LONGITUD DEL TALUD (m):	<100	<input checked="" type="checkbox"/>	100-200	<input type="checkbox"/>	200-500	<input type="checkbox"/>	>500	<input type="checkbox"/>			
ESTABILIDAD DE LADERAS:	ESTABLE	<input type="checkbox"/>		SEMIESTABLE	<input checked="" type="checkbox"/>		INESTABLE	<input type="checkbox"/>			
SUSCEPTIBILIDAD AL MOVIMIENTO:	BAJA	<input type="checkbox"/>		MEDIA	<input checked="" type="checkbox"/>		ALTA	<input type="checkbox"/>			
ZONA DE AFECTACIÓN:	VEGETACIÓN NATURAL	<input checked="" type="checkbox"/>		CULTIVOS	<input type="checkbox"/>		CUERPO DEL AGUA	<input type="checkbox"/>			
	VIA DE COMUNICACIÓN	<input checked="" type="checkbox"/>		ASENTAMIENTOS HUMANOS	<input type="checkbox"/>		INDUSTRIAS	<input type="checkbox"/>
